OPINIA TECHNICZNA

**dotycząca określenia przyczyn występowania przecieków oraz
propozycji planu naprawczego Zadaszenia Dziedzińca – Świetlika.
Warszawska Przestrzeń Technologiczna – Centrum Kreatywności
ul. Targowa 56 w Warszawie**

Warszawa, 15 marzec 2022 r.

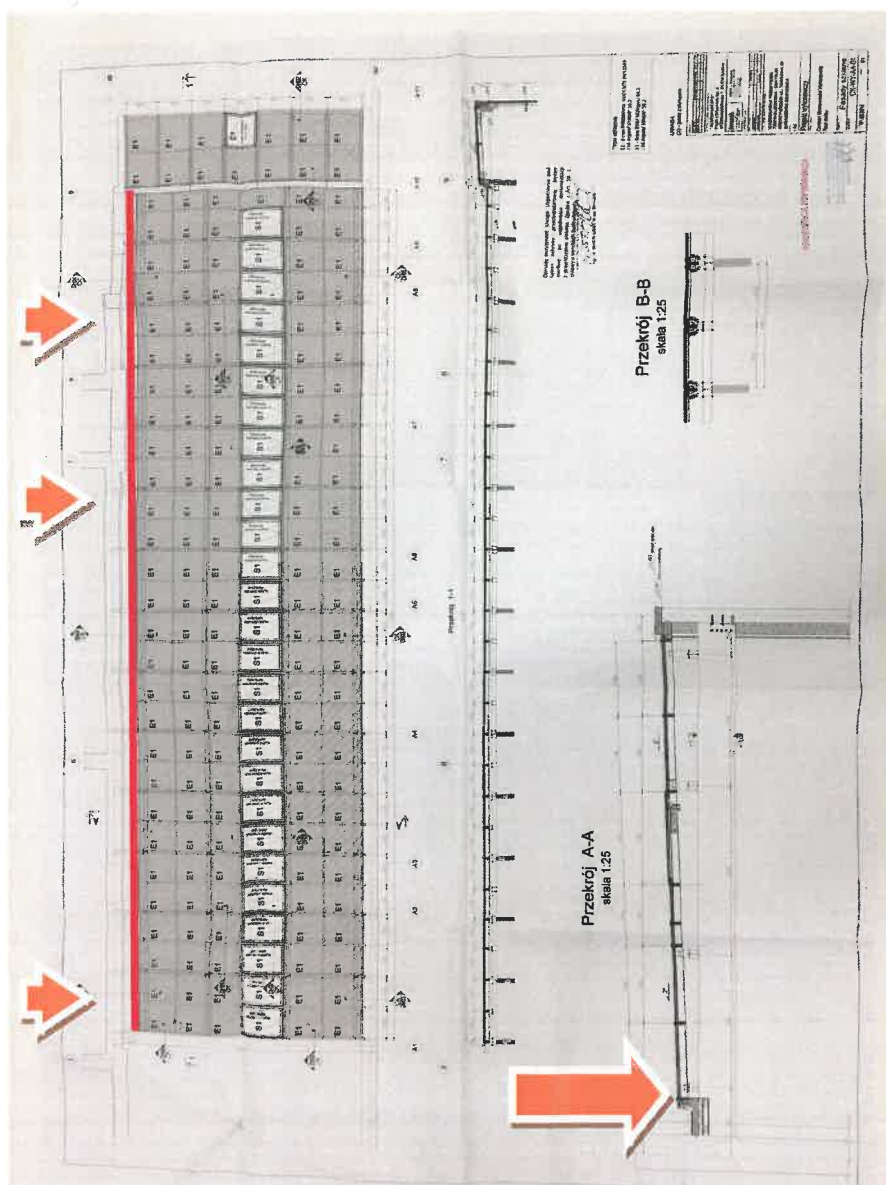
Rys. CK-WY-AA-01 – rzut świetlika, przekroje, widoczny pas okien oddymiających, Czerwoną linią zaznaczono rynnę w osi B, a dużą strzałką po prawej jej przekrój. Małymi strzałkami zaznaczono spust rur z dachu budynku wyższego.

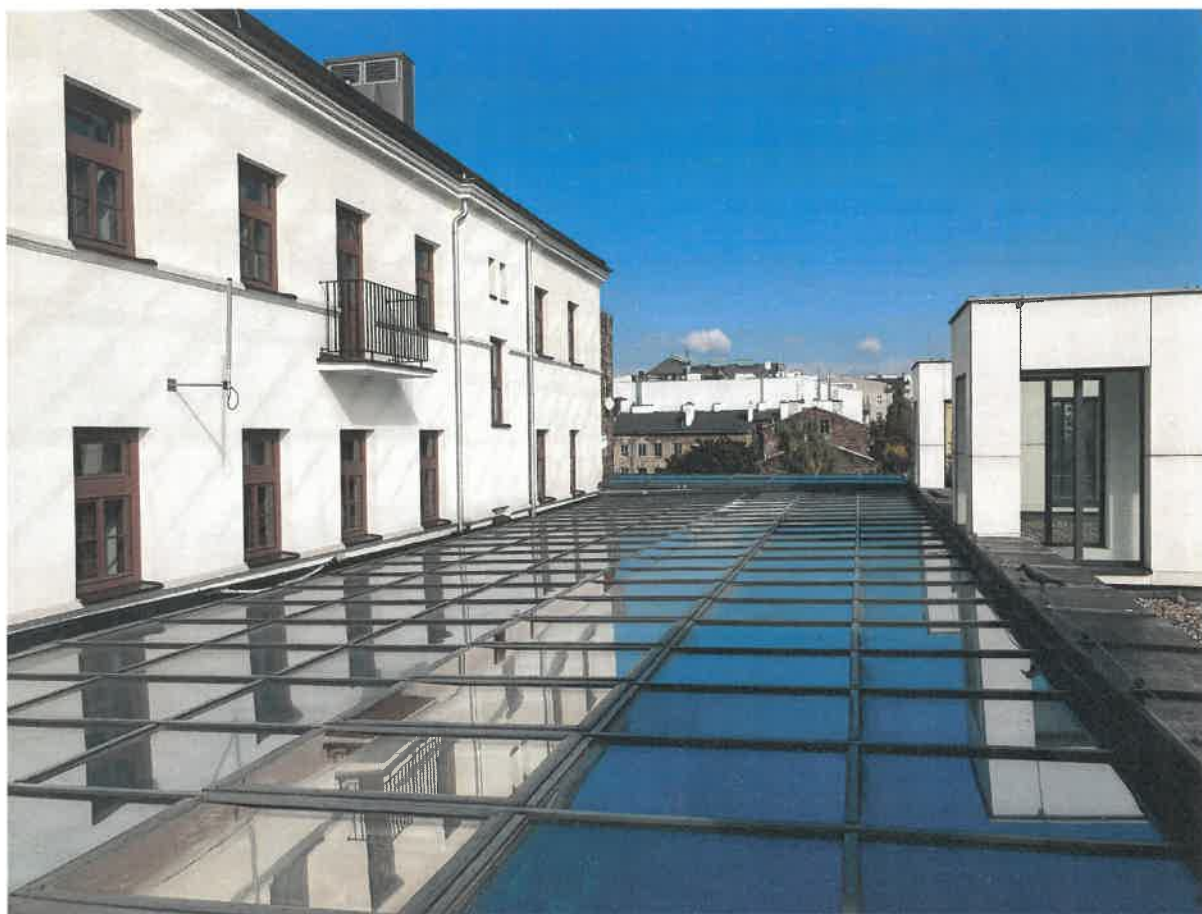
Fot. 1. Widok świetlika od zewnątrz (po lewej widoczne piętra 5 i 6 przyległego budynku, z którego dachu woda odprowadzana jest do rynny w osi B świetlika, widoczny również pas okien oddymiających)

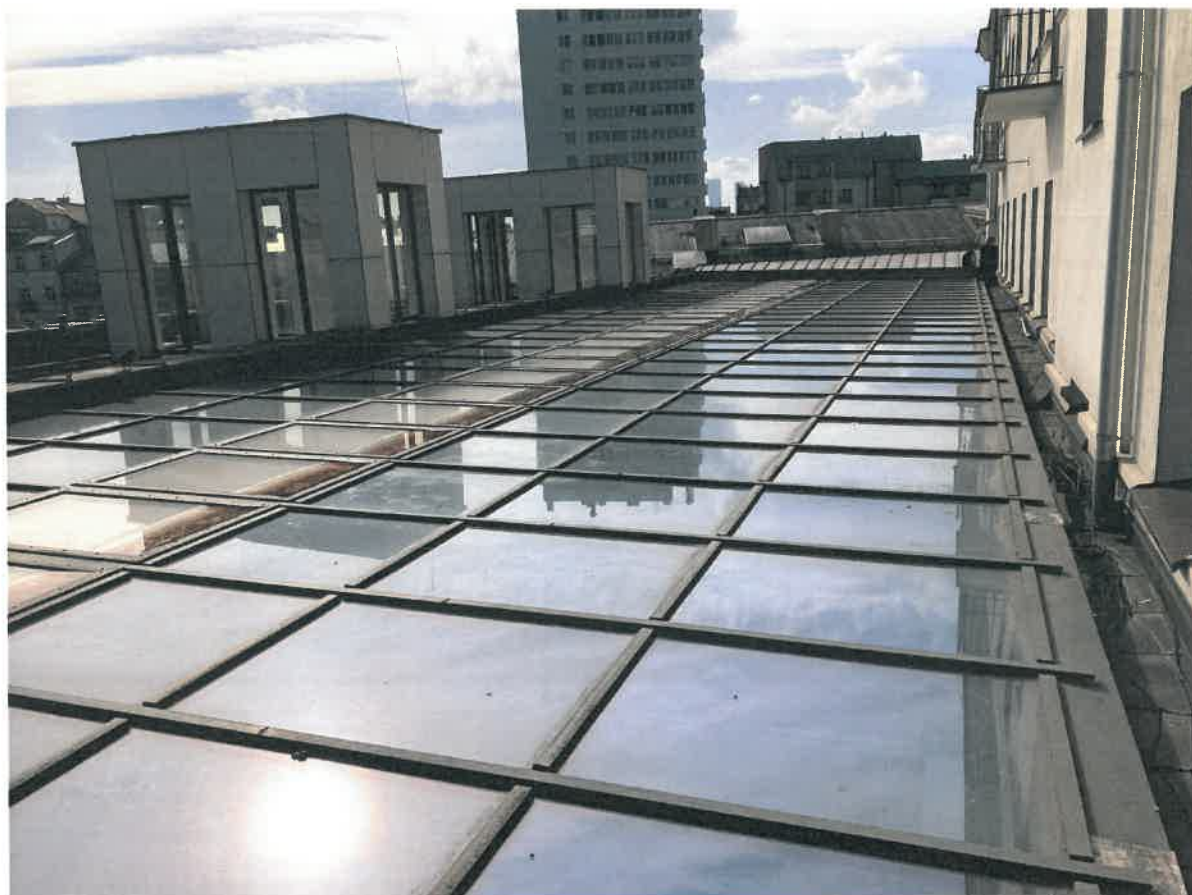
Fot. 2. Widok świetlika od zewnątrz od strony przeciwnej do tej z fot. 1 (widoczny pas okien oddymiających oraz rynna w osi B)

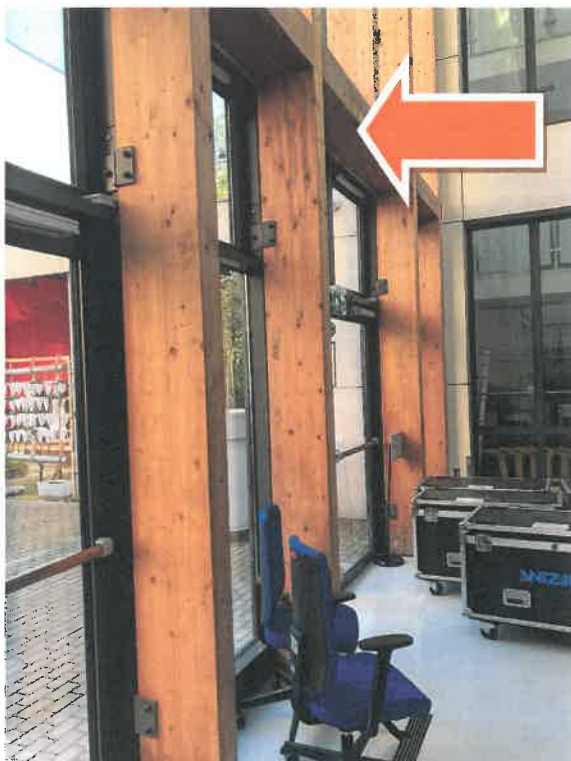
Fot. 5. Widok fasady strzałką oznaczono przykładowe zacieki

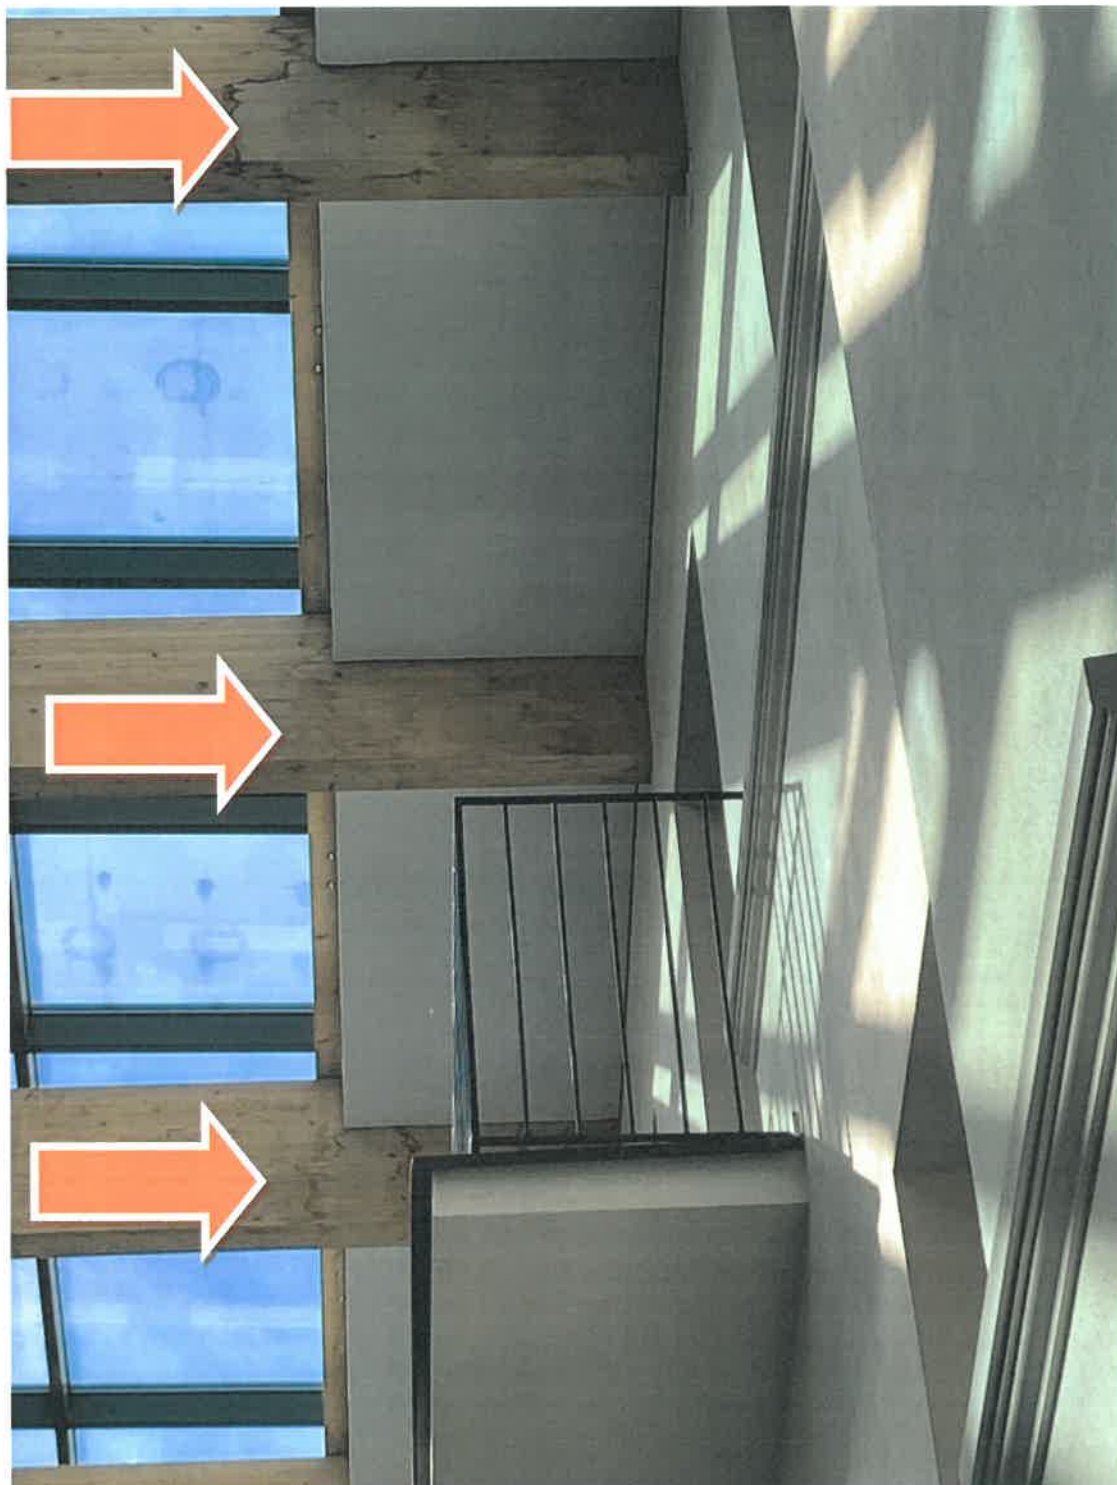
Fot. 8. Widok przecieków na belkach drewnianych

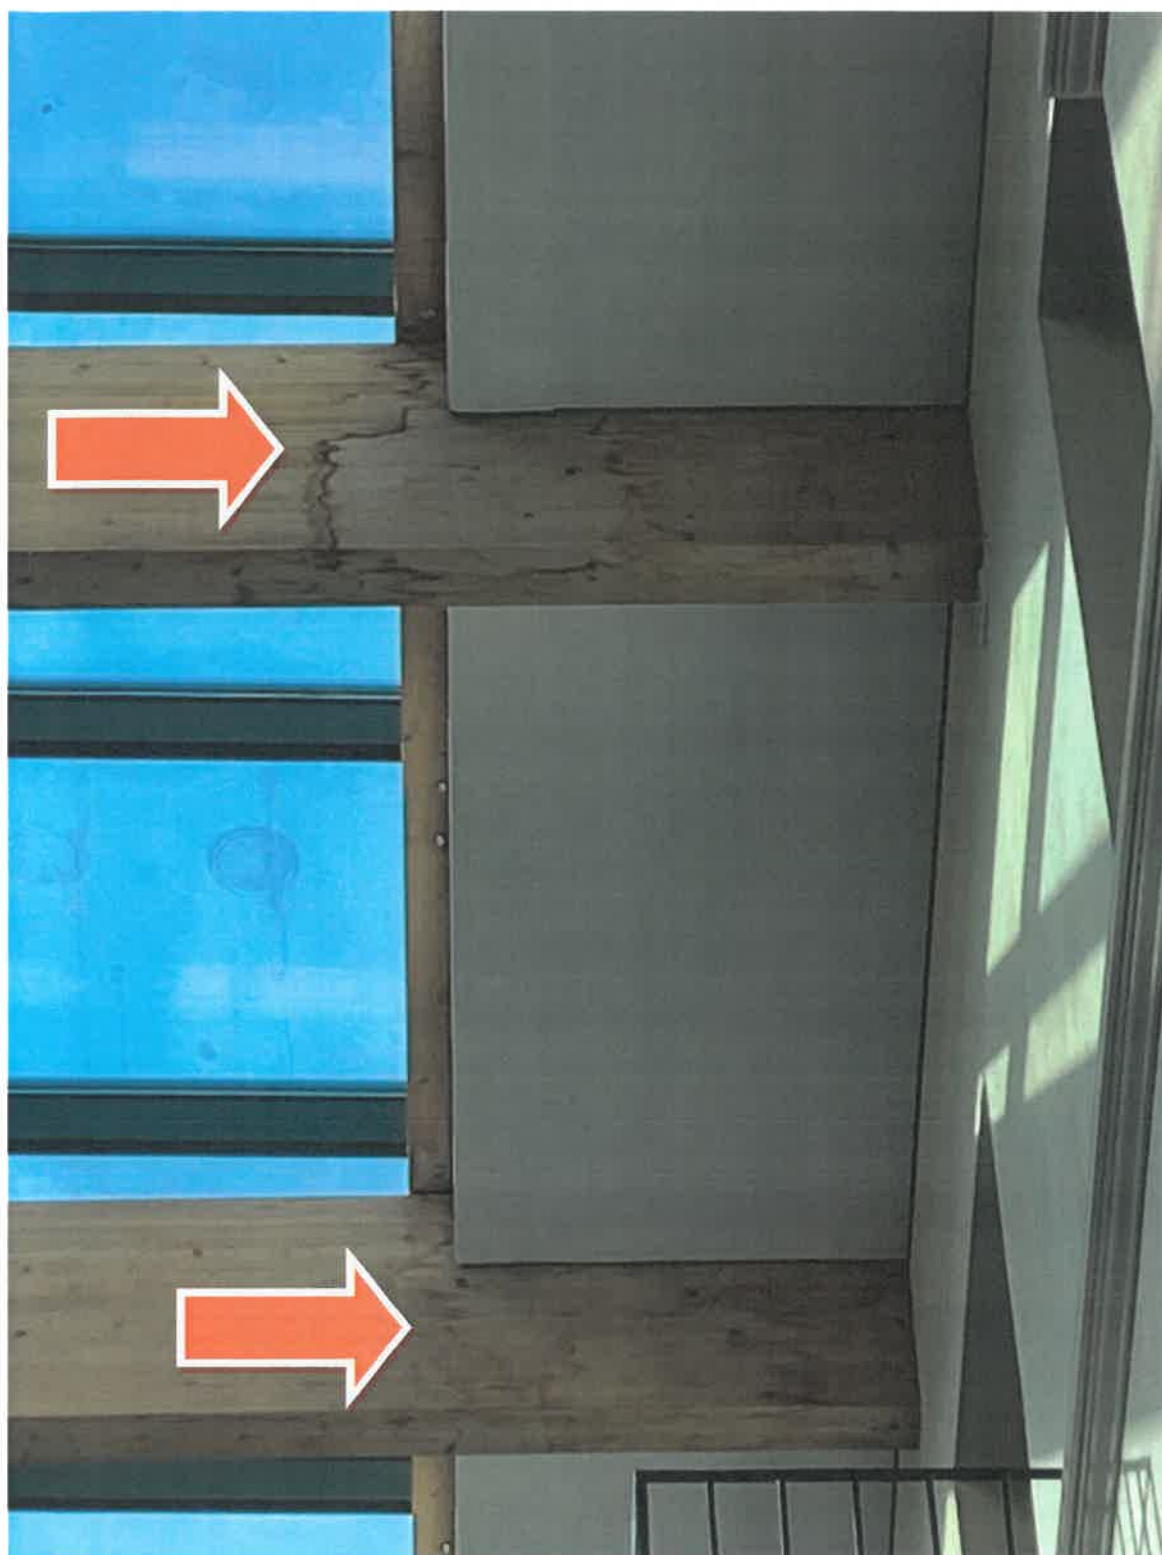
Fot. 9. Widok przecieków na belkach drewnianych (cd)

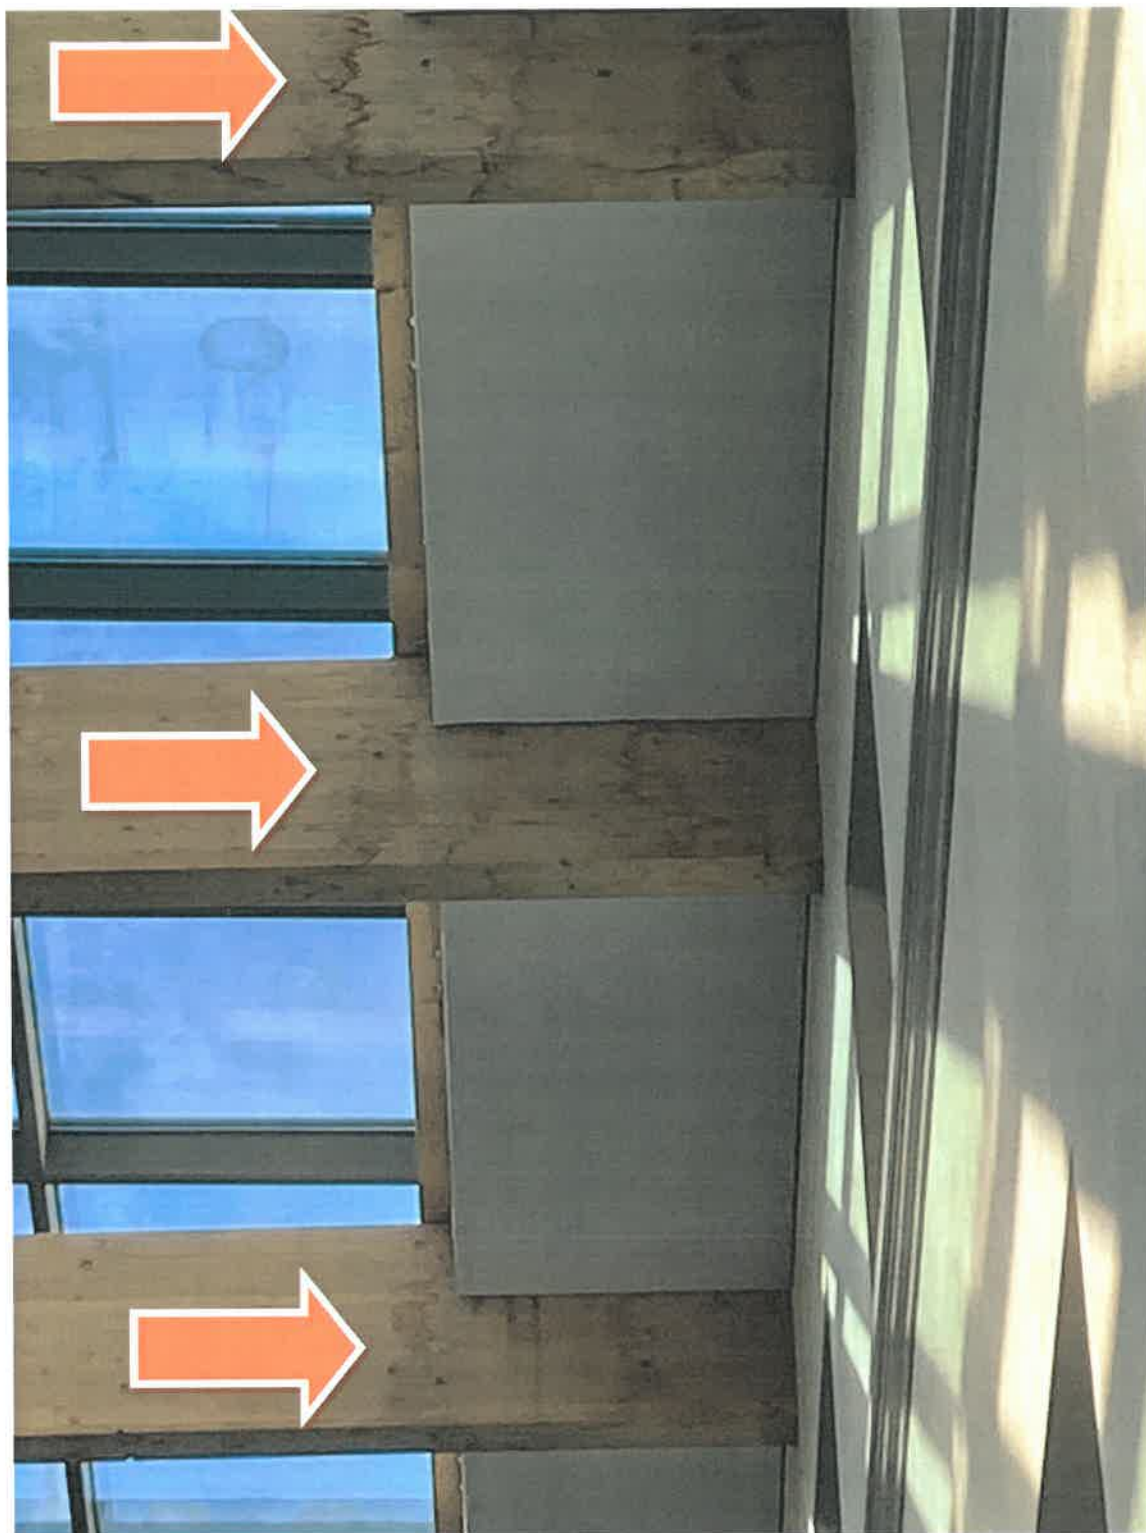
Fot. 10. Widok przecieków na belkach drewnianych (cd)

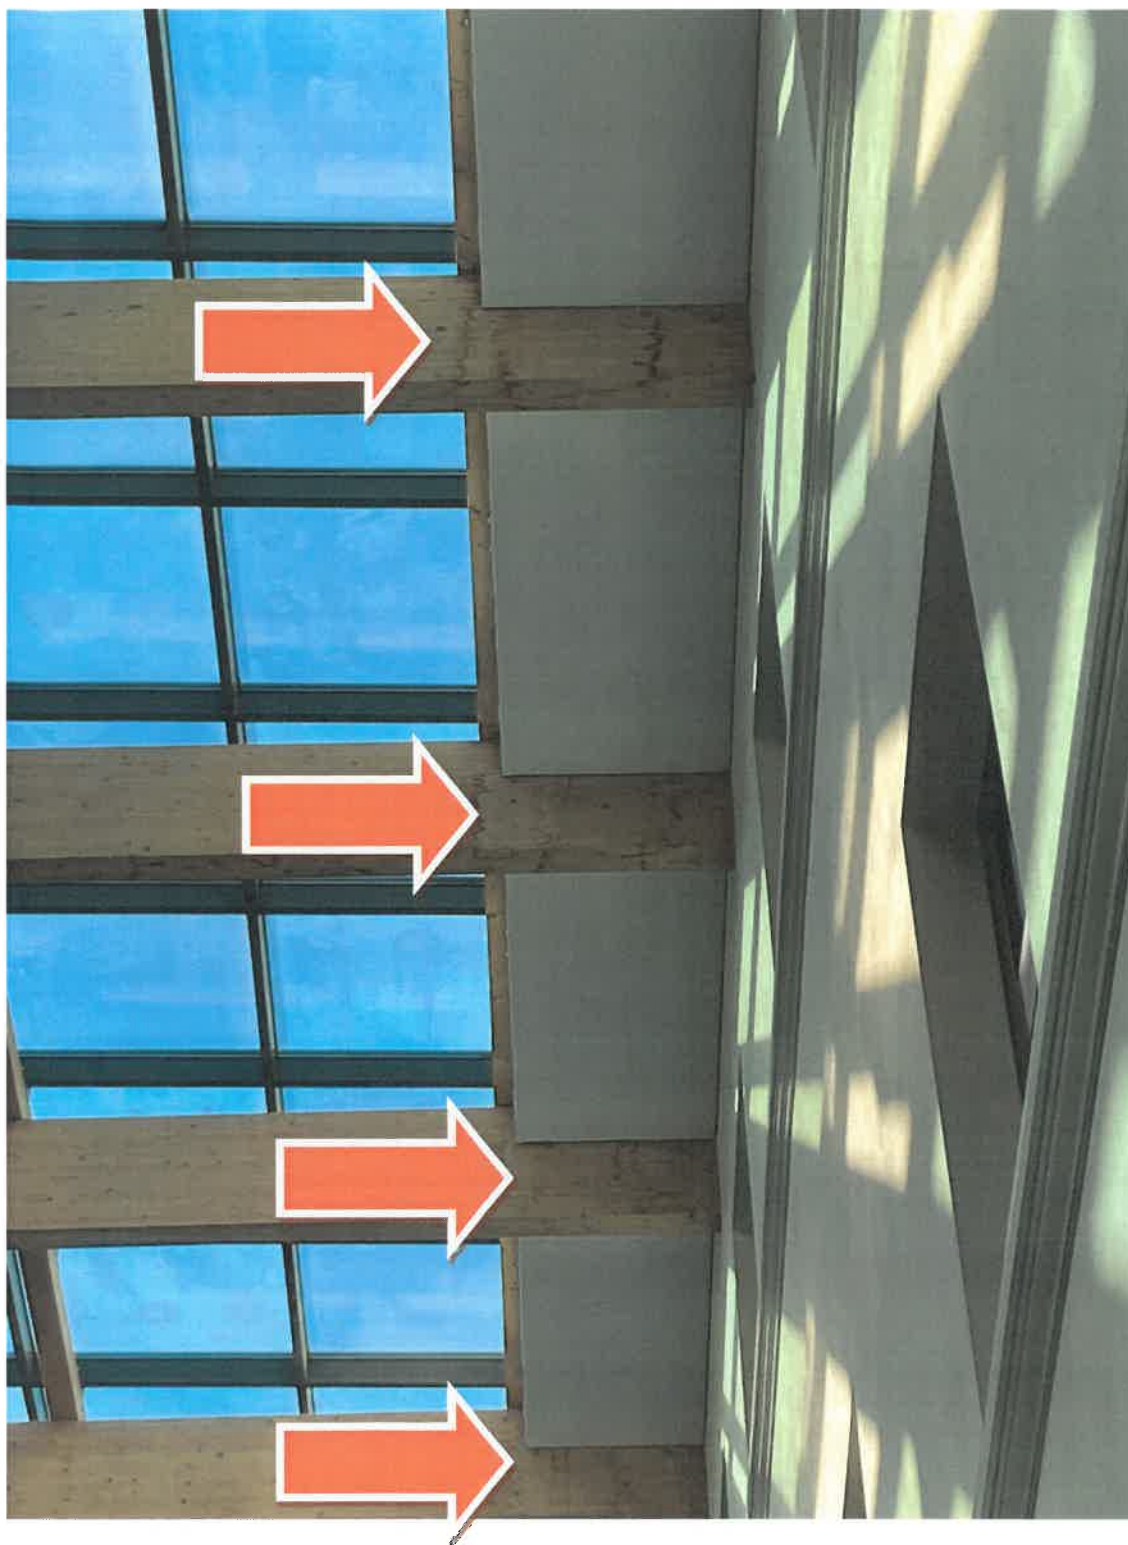
Fot. 11. Widok przecieków na belkach drewnianych (cd)

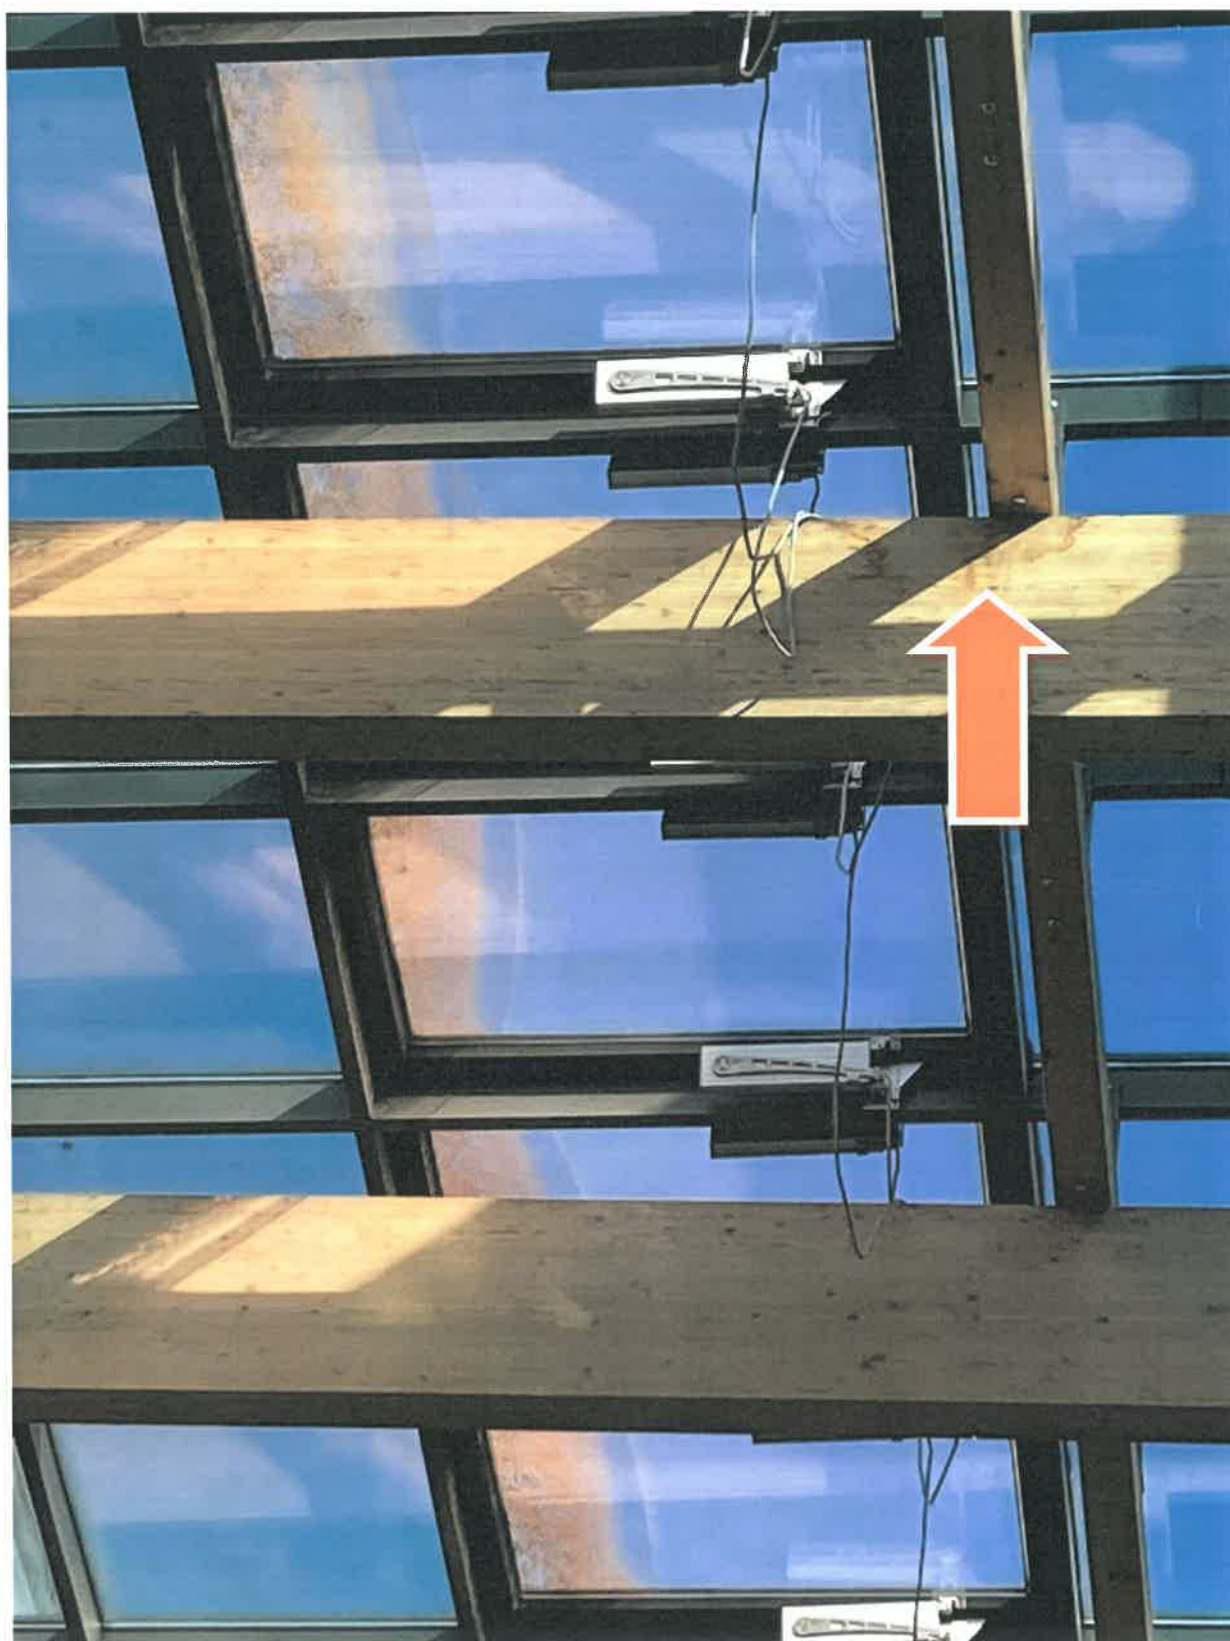
Fot. 12. Widok przecieków na belkach drewnianych przy oknach oddymiających

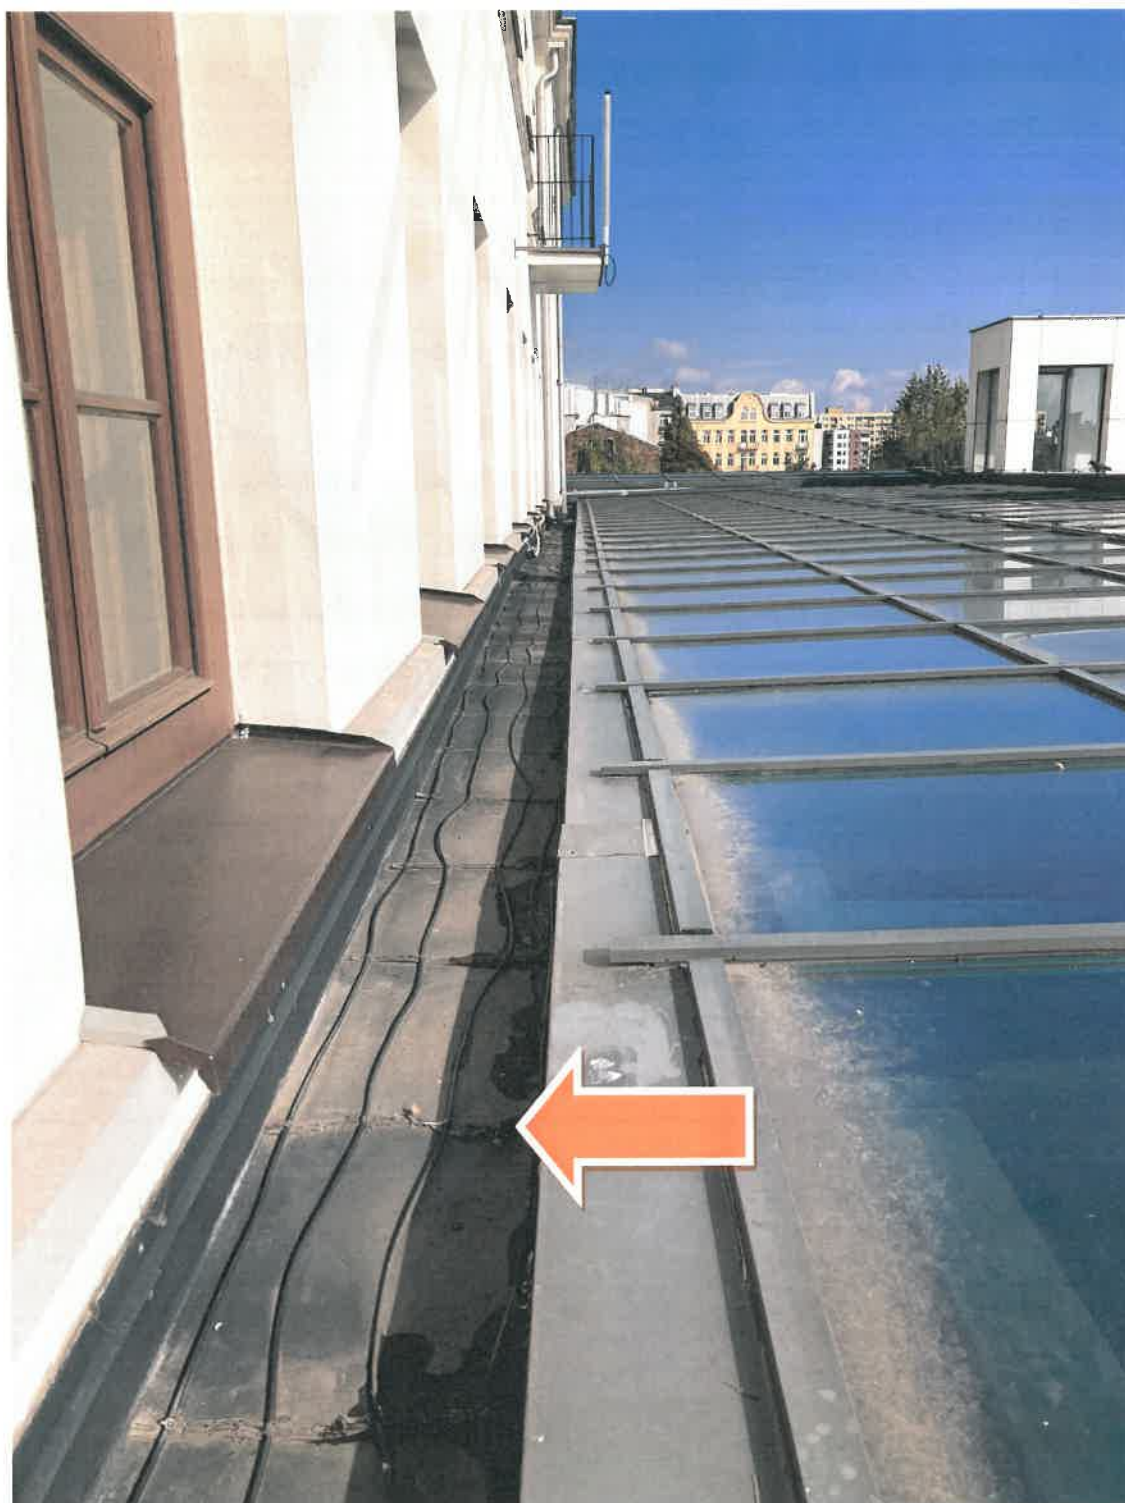
- a) zbyt mała objętość rynny odbierającej wodę z całego świetlika poziom kondygnacji +3 i dachu +5/6p w osi B budynku, rys. CK-WY-AA-01, fot. 13.

Zbyt mała głębokość rynny ok. 14 cm - > a w konsekwencji wlewanie się wody do środka konstrukcji świetlika przez kanały drenażowe przy zapełnieniu rynny wodą – przeciekanie wody do środka budynku.

Fot. 13. Widok rynny w osi B wzdłuż najniższej położonej krawędzi świetlika (widoczne również kable grzewcze)

a. Zwiększenie objętości rynny oraz średnicy rur spustowych

Konieczne zwiększenie średnicy rur spustowych z 75 mm - 80 mm do 100 mm - 110 mm,

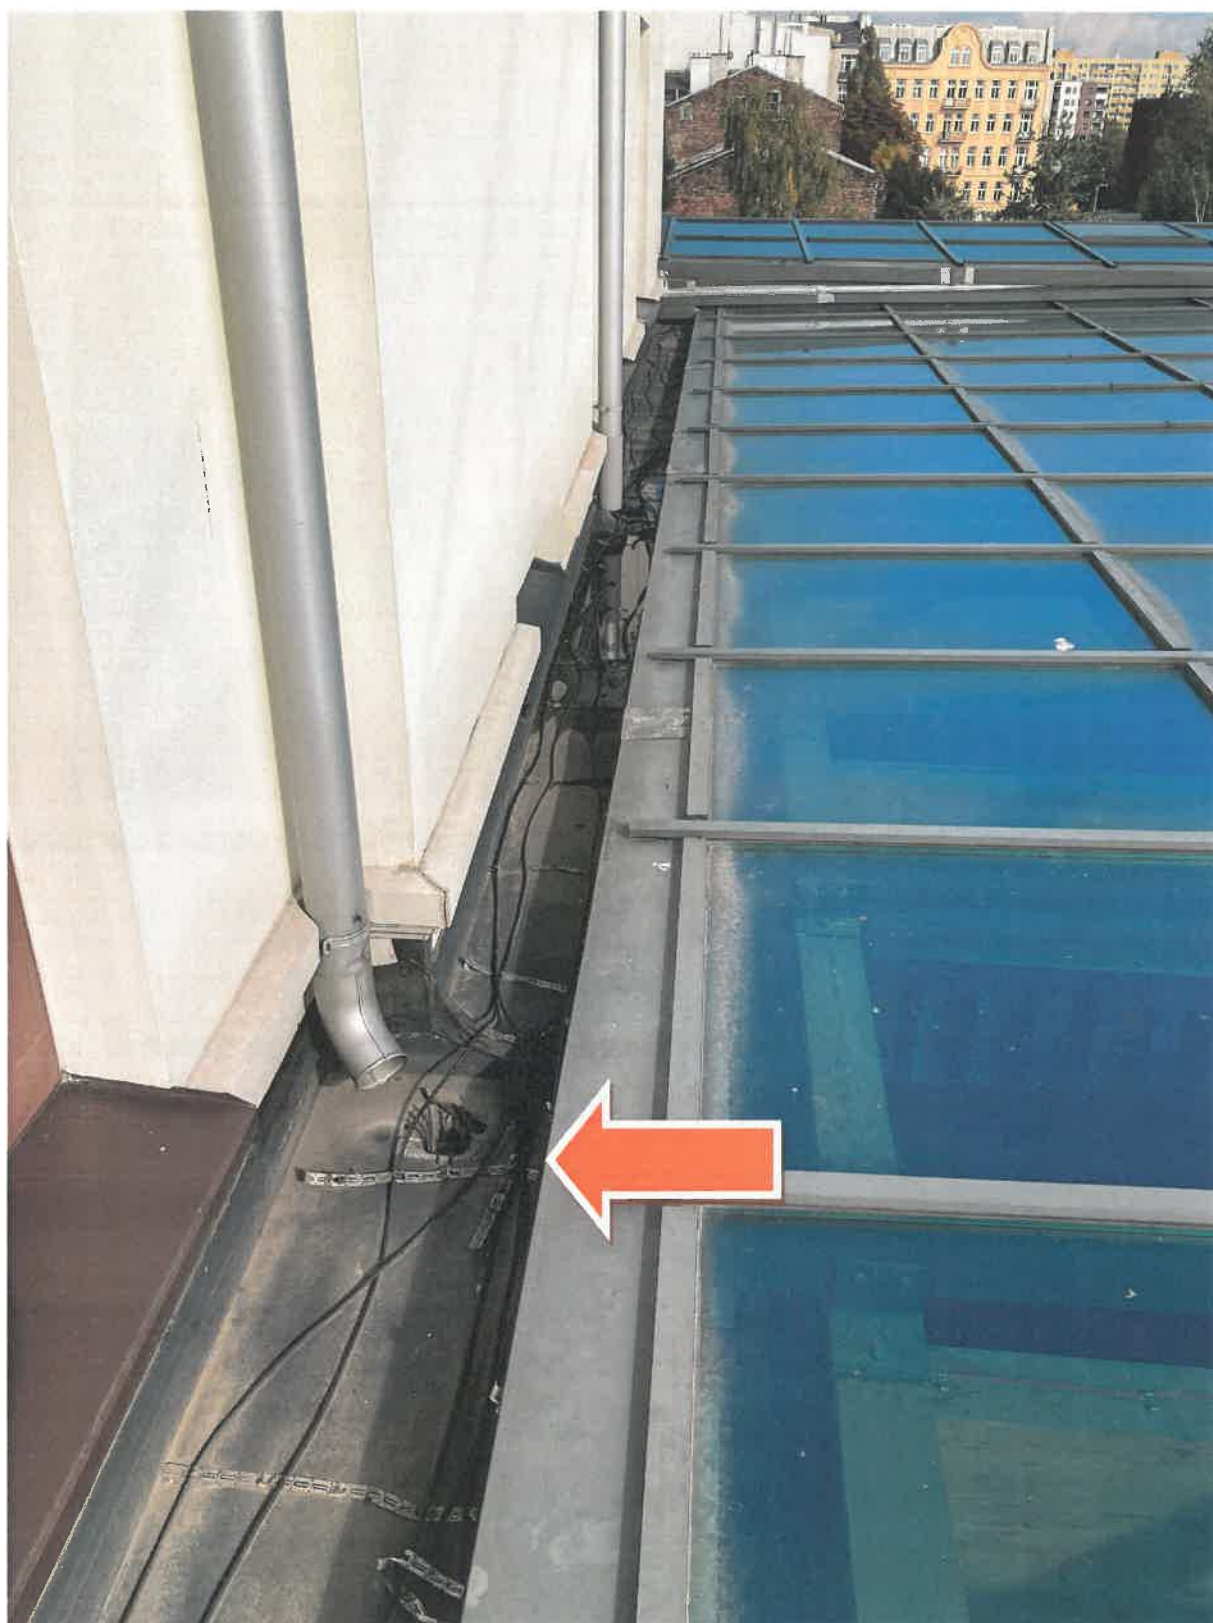
Fot. 14. Zrzut wody z części dachu na poziomie +5/6 do rynny w osi B – widoczny przekrój rury spustowej

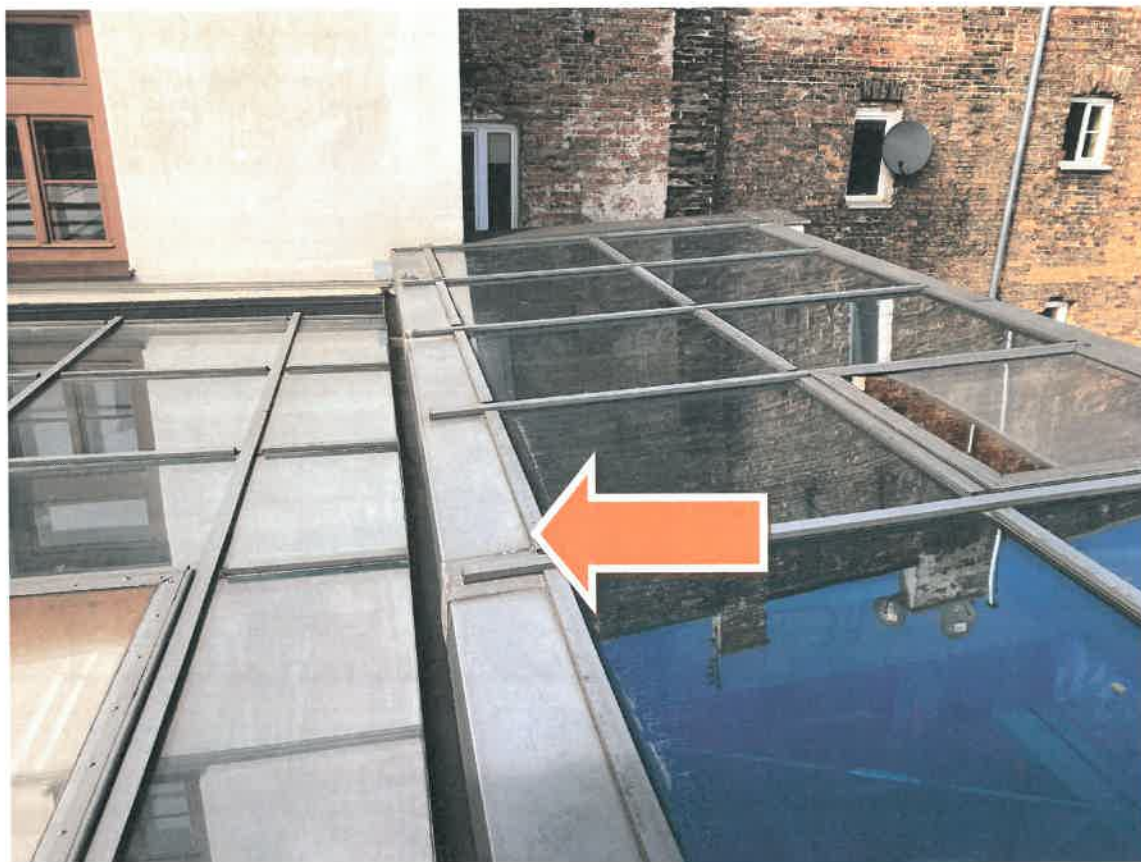
Fot. 15. Zrzut wody z części frontowej świetlika na poziomie +3 konstrukcja w osiach B-E / A10-A11 – rynna w osi 9

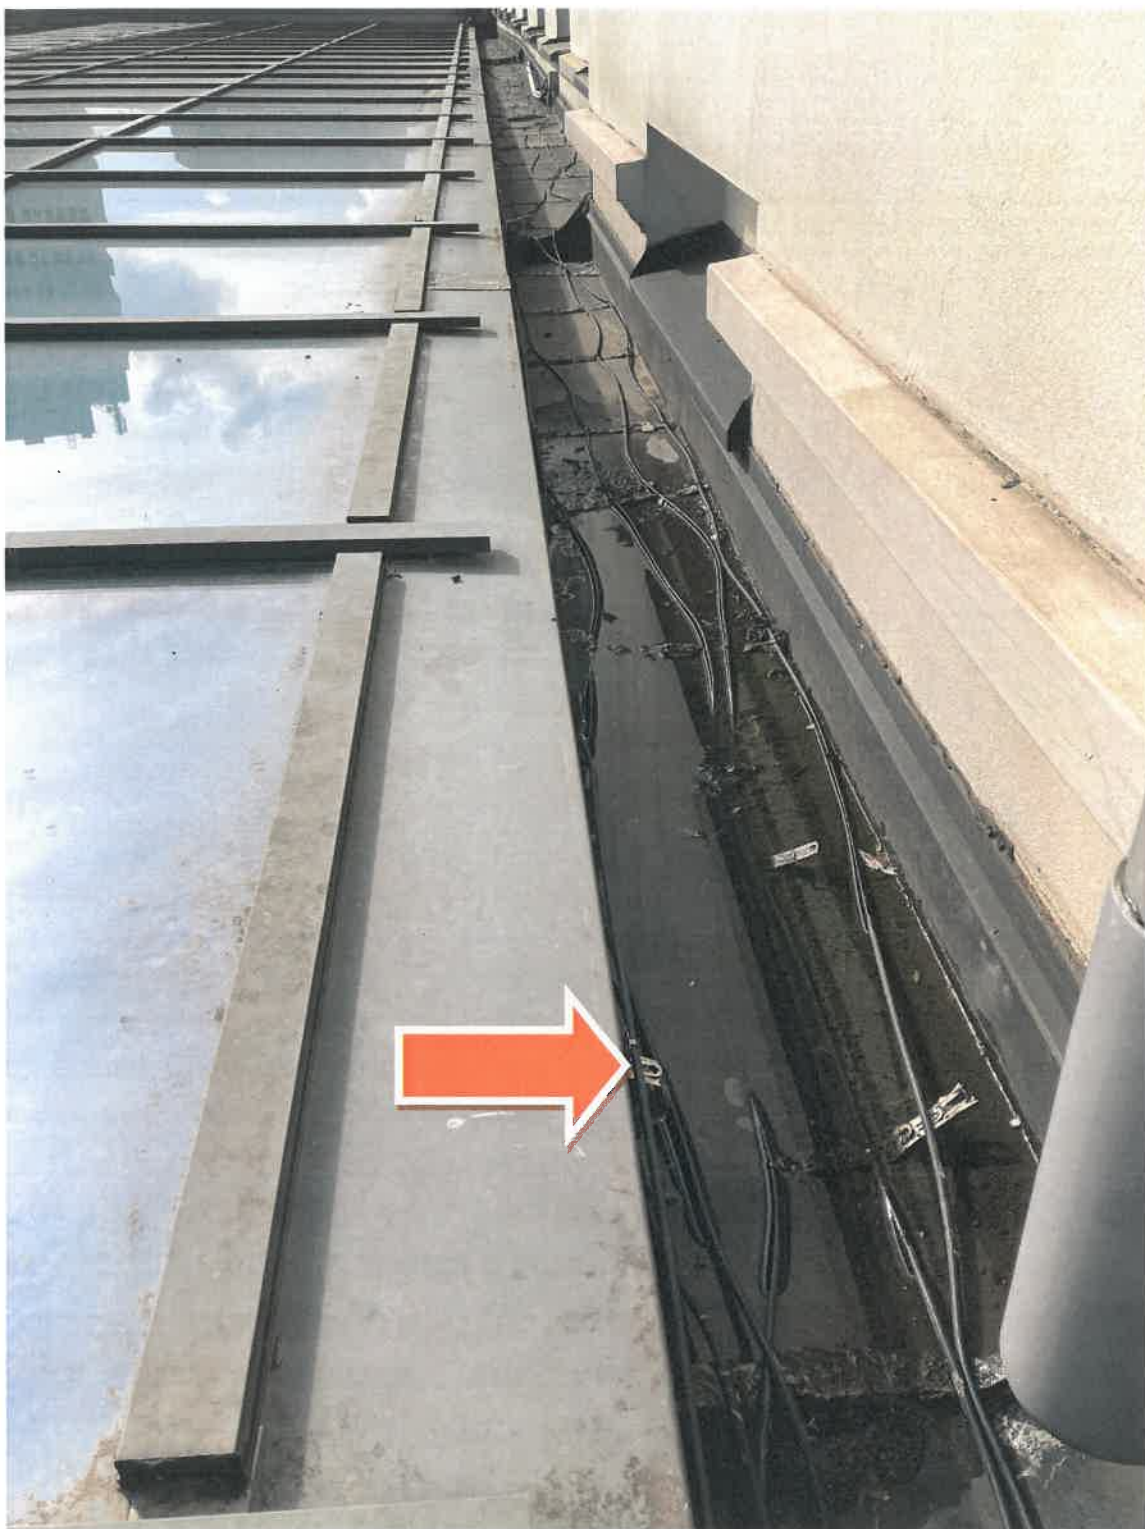
- b) **Zbyt małe spadki w rynnie, rozdzielenie stref oraz dodatkowo kable grzewcze blokujące odpływ wody – zaleganie wody w rynnie (fot. 16).**

Fot. 16. Widok rynny w osi B – zaleganie wody w rynnie

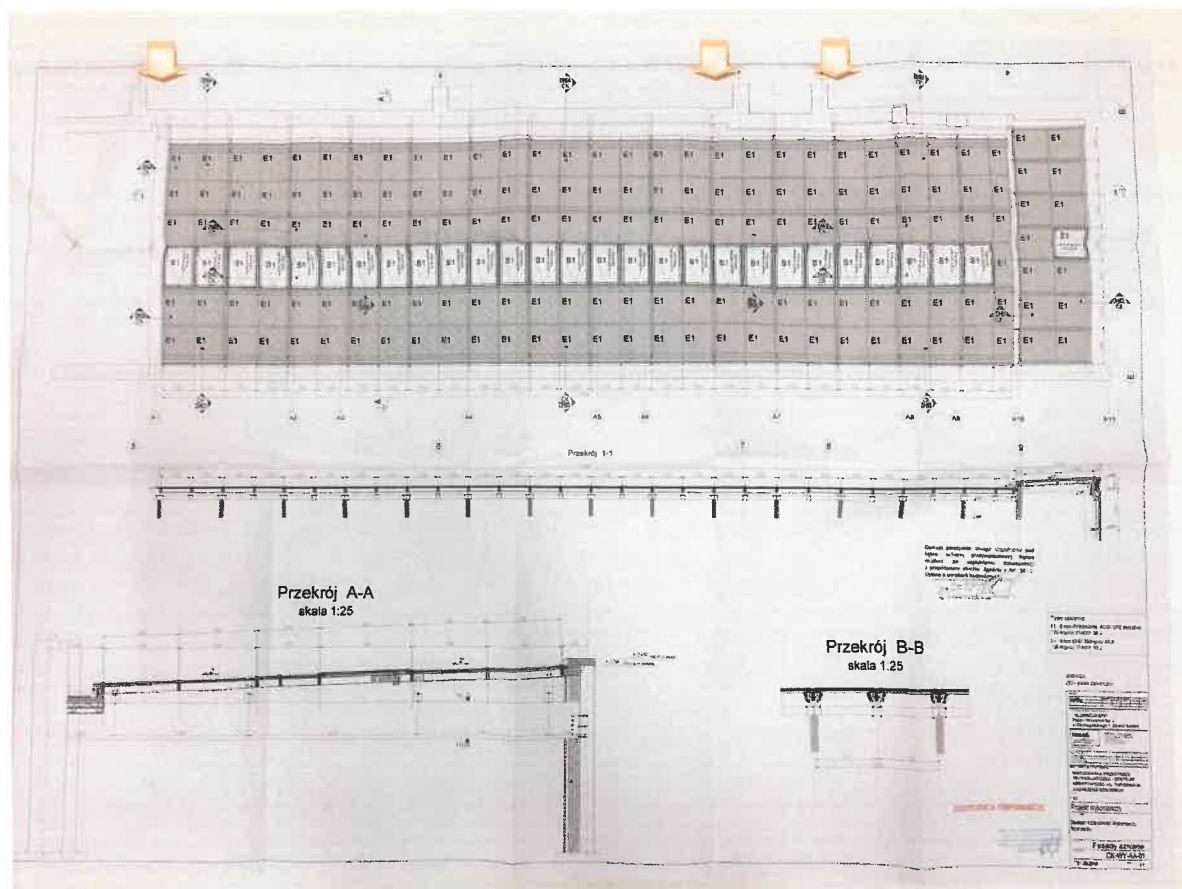
- c) **Za mała liczba odpływów z rynny głównej** – tylko 3 rury o średnicy 75 - 80 mm – oznaczone poniżej strzałkami biało-pomarańczowymi (Rys. CK-WY-AA-01).

Rys. CK-WY-AA-01. Detal - położenie rur spustowych rynny w osi B (zaznaczono strzałkami biało pomarańczowymi)

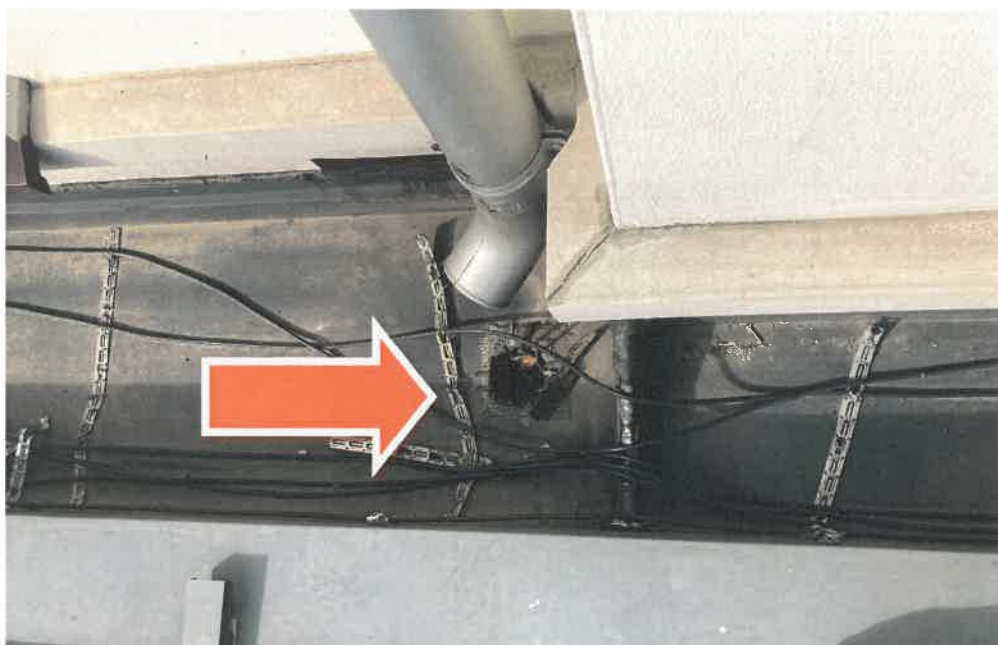
- d) **Zbyt mała średnica** – 75 mm - 80 mm **rur spustowych** – zbyt mała ich przepustowość - do powierzchni dachu nad kondygnacją +5p osie A-B (50%) oraz konstrukcji całego świetlika +3p - Zadaszenia Dziedzińca z jakiego odprowadzają wyżej wymienione rury wodę opadową. **Skutki** przecieków szczególnie widoczne przy nagłych jak również intensywnych opadach (fot. 17 ÷ 21).

Fot. 17. Widok rury spustowej z kondygnacji +5 oraz jednego z trzech odpływów rynny w osi B

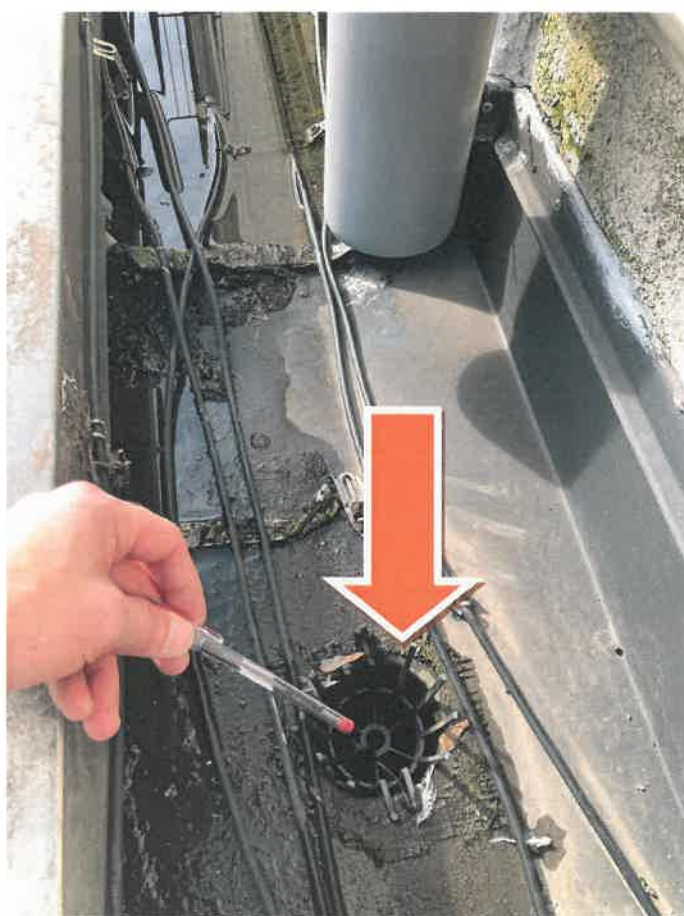
Fot. 18. Widok rury spustowej z kondygnacji +5 oraz drugiego z trzech odpływów rynny w osi B; widoczna zalegająca woda
