OPINIA TECHNICZNA

**dotycząca określenia przyczyn występowania przecieków oraz
propozycji planu naprawczego Zadaszenia Dziedzińca – Świetlika.
Warszawska Przestrzeń Technologiczna – Centrum Kreatywności
ul. Targowa 56 w Warszawie**

Warszawa, 15 marzec 2022 r.

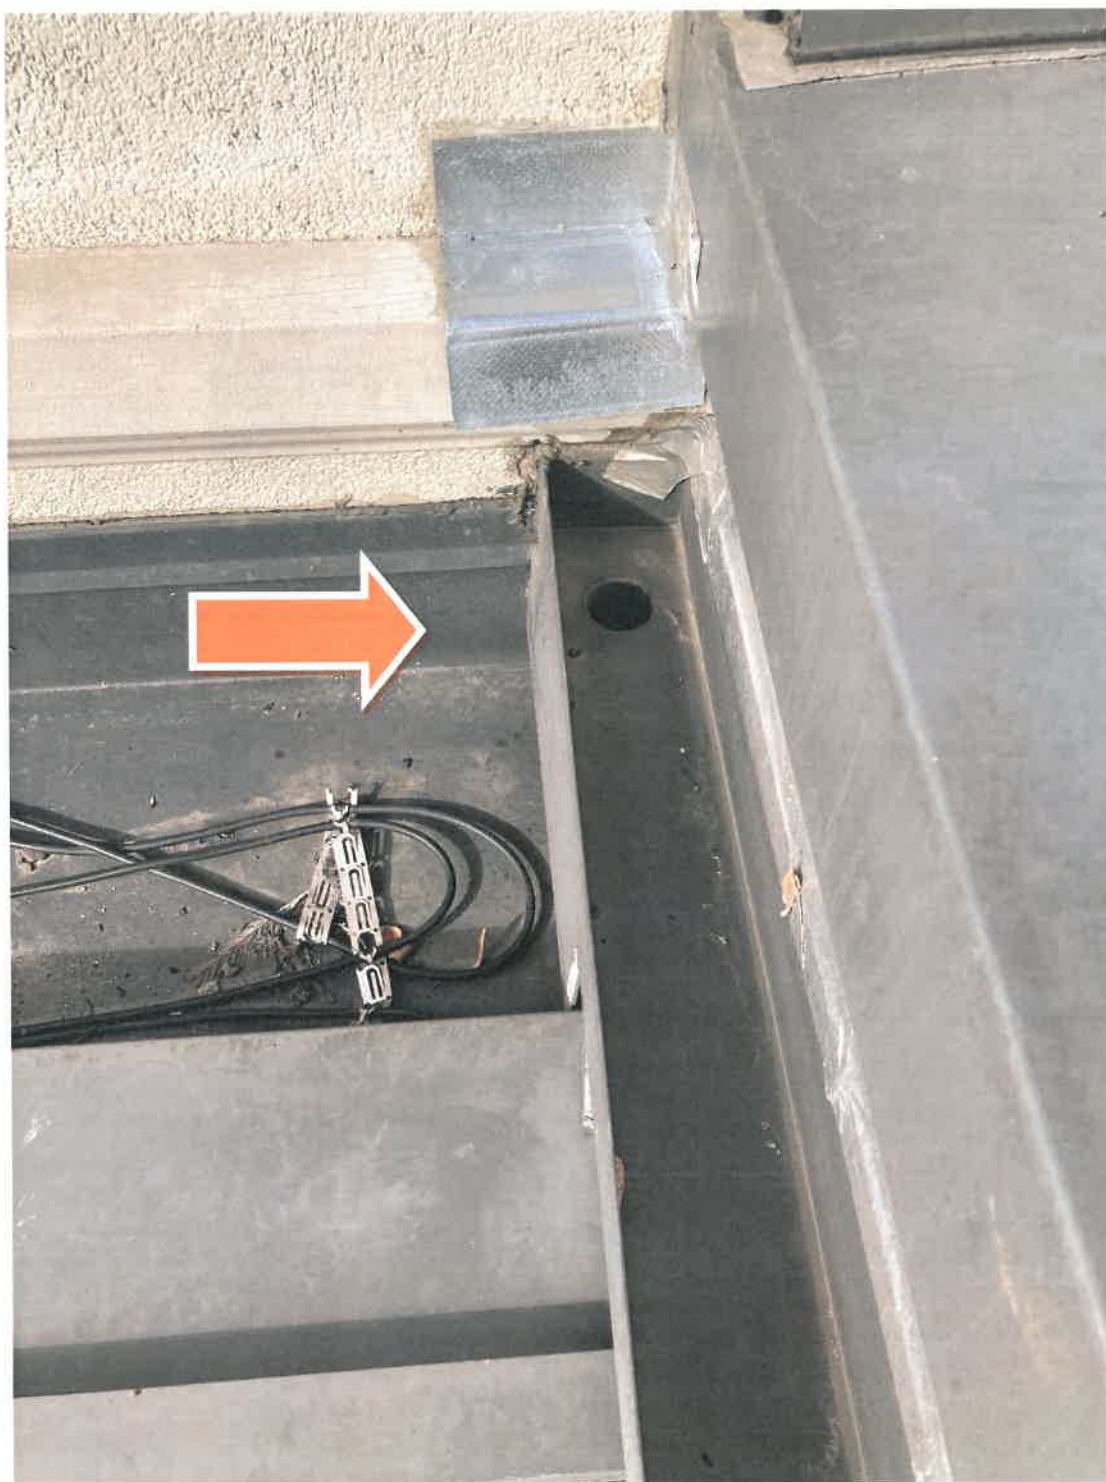
Fot. 19. Widok rury spustowej rynny odprowadzającej wodę z części frontowej świetlika na poziomie +3 konstrukcja w osiach B-E / A10-A11 – rynna w osi 9

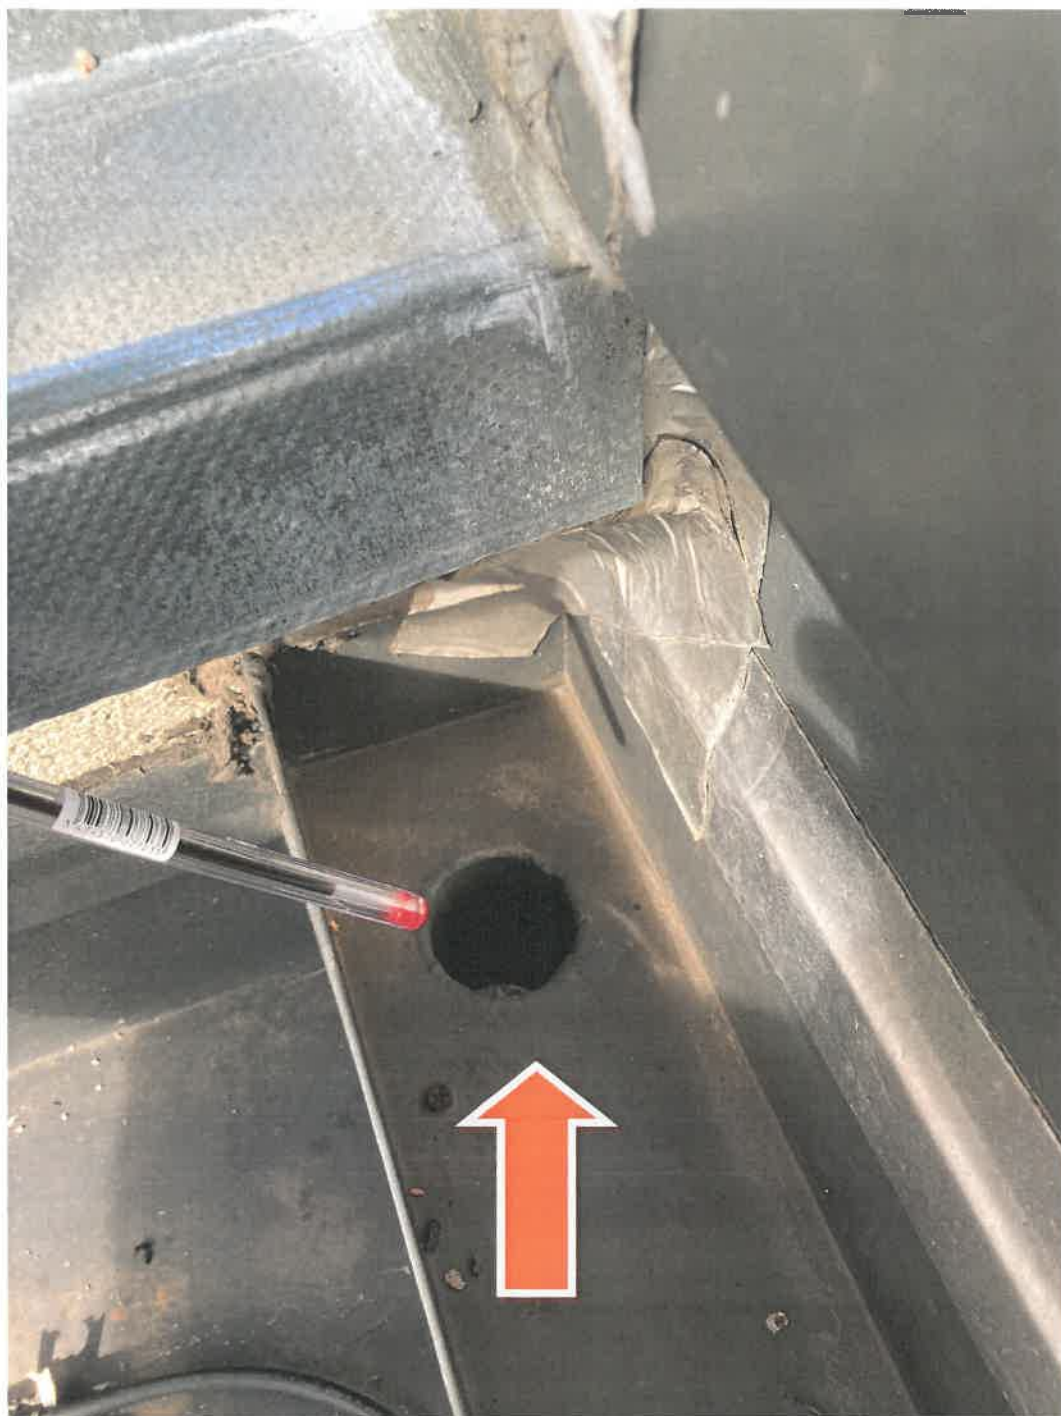
Fot. 20. Widok rury spustowej rynny odprowadzającej wodę z części frontowej świetlika – średnica 50 mm

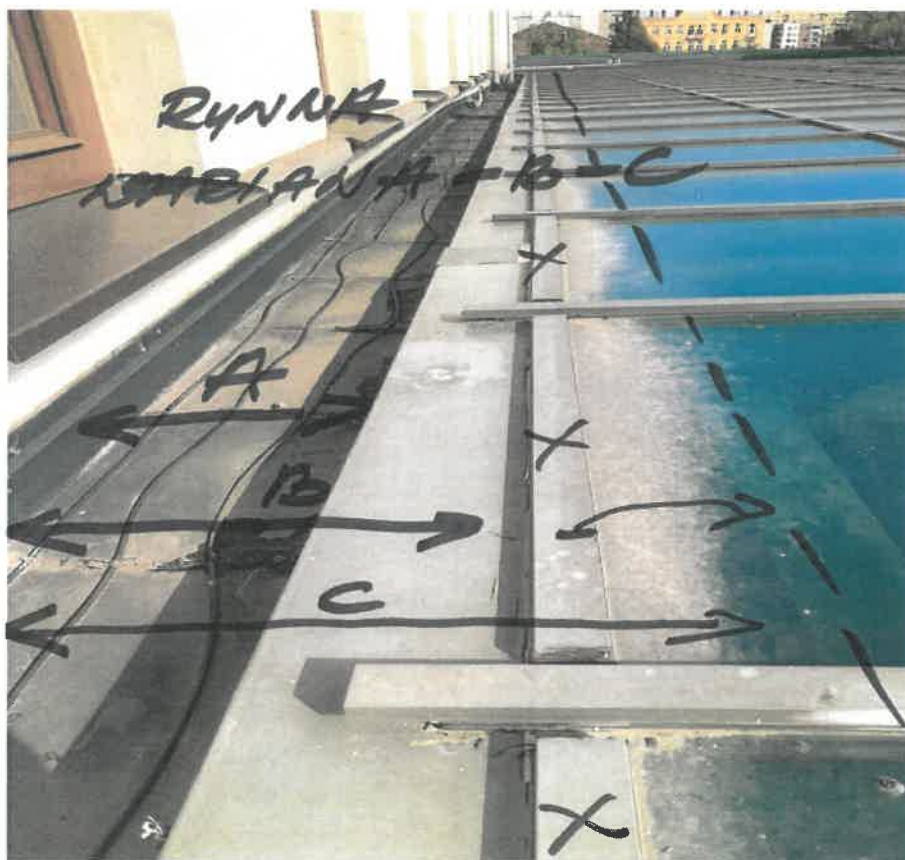
Fot. 22. Widok ilustrujący **Wariant A** – stan istniejący (strzałkami zaznaczono możliwości poszerzenia rynny, literą x oznaczono dociski do usunięcia)

Wariant C – ZALECANY – przesunięcie linii rygli do krawędzi zabudowy GK – widoczna od środka obiektu, zmianę szklenia – Typ E1 w pierwszej linii od krawędzi rynny, zmianę przeszklenia na zespolenie silicon – odporne na UV z zachowaniem tych samych paramentów ppoż, przebudowa rynny, zastąpienie materiałów izolacyjnych wełny mineralnej materiałami typu Aerogel – NRO, wewnętrzna zabudowa bez zmian. Zdemonstowane szkło wg dokumentacji powykonawczej może posłużyć do wymiany uszkodzonych tafli – linie #2, #5 i #6

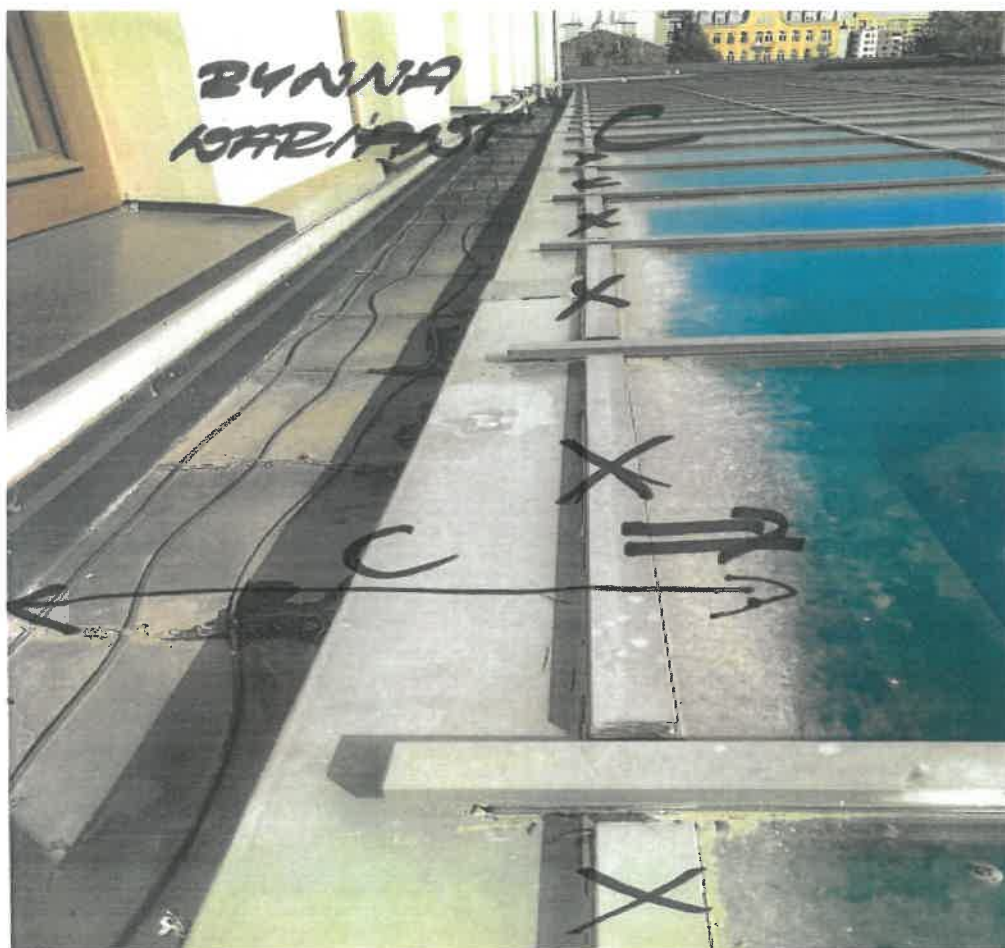
Fot. 23. Widok ilustrujący **Wariant C** – stan zalecany (strzałkami zaznaczono przesunięcie linii rygli, literą x oznaczono dociski do usunięcia)

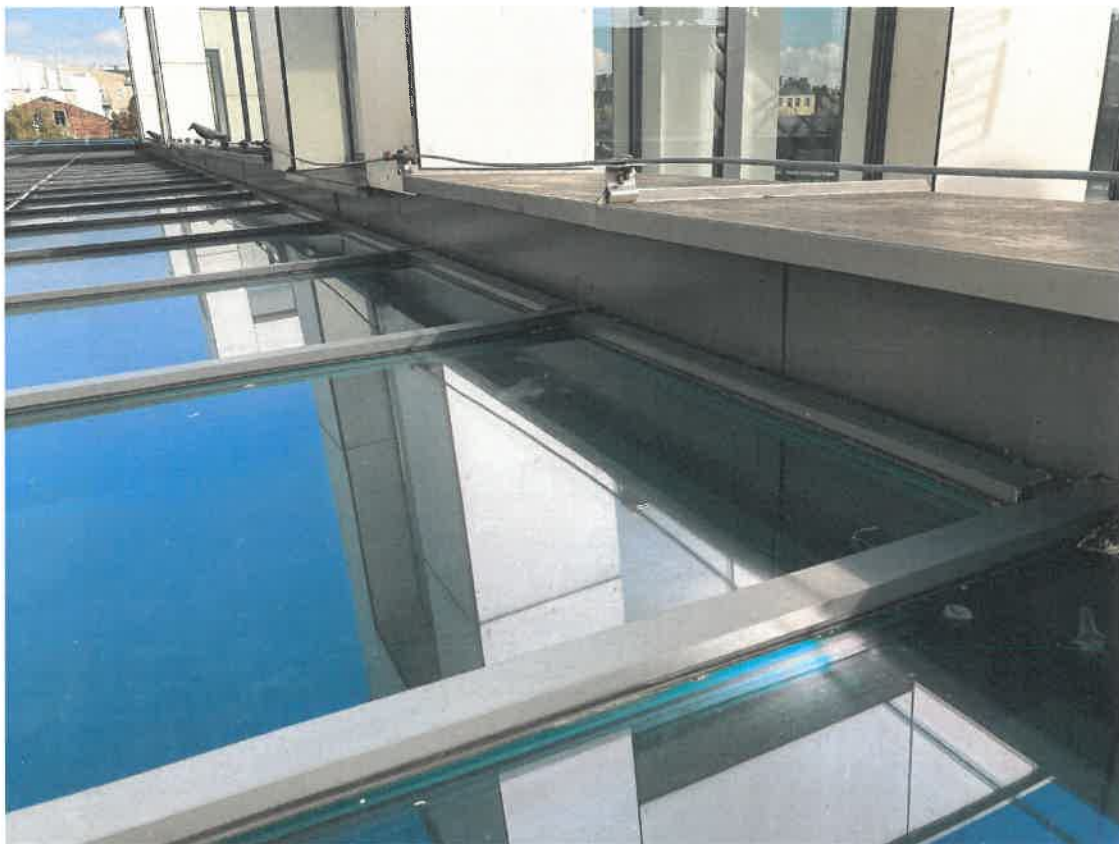
Listwy dociskowe rygli/płatwi blokują spływ wody – powodują zaleganie wody opadowej jak i zanieczyszczeń w konsekwencji ich przenikanie do środka obiektu.

Wartość spadku – projekt 7% - Wartość spadku wg Dok. Powykonawcza 2° - czyli 3,49 %, co oznacza iż wykonany spadek konstrukcji jest o połowę mniejszy względem pierwotnie zakładanego.

Fot. 24. Widok listew dociskowych rygli/płatwi blokujących odpływ wody opadowej, powodujących zaleganie zanieczyszczeń oraz przecieki

a) Wykonanie fug silikonowych

Wykonanie fug silikonowych np. DC 791, na wszystkich płatwiach i krokwiach wg rozwiązania systemowego Yawal system FA50N – EI, rysunki poniżej

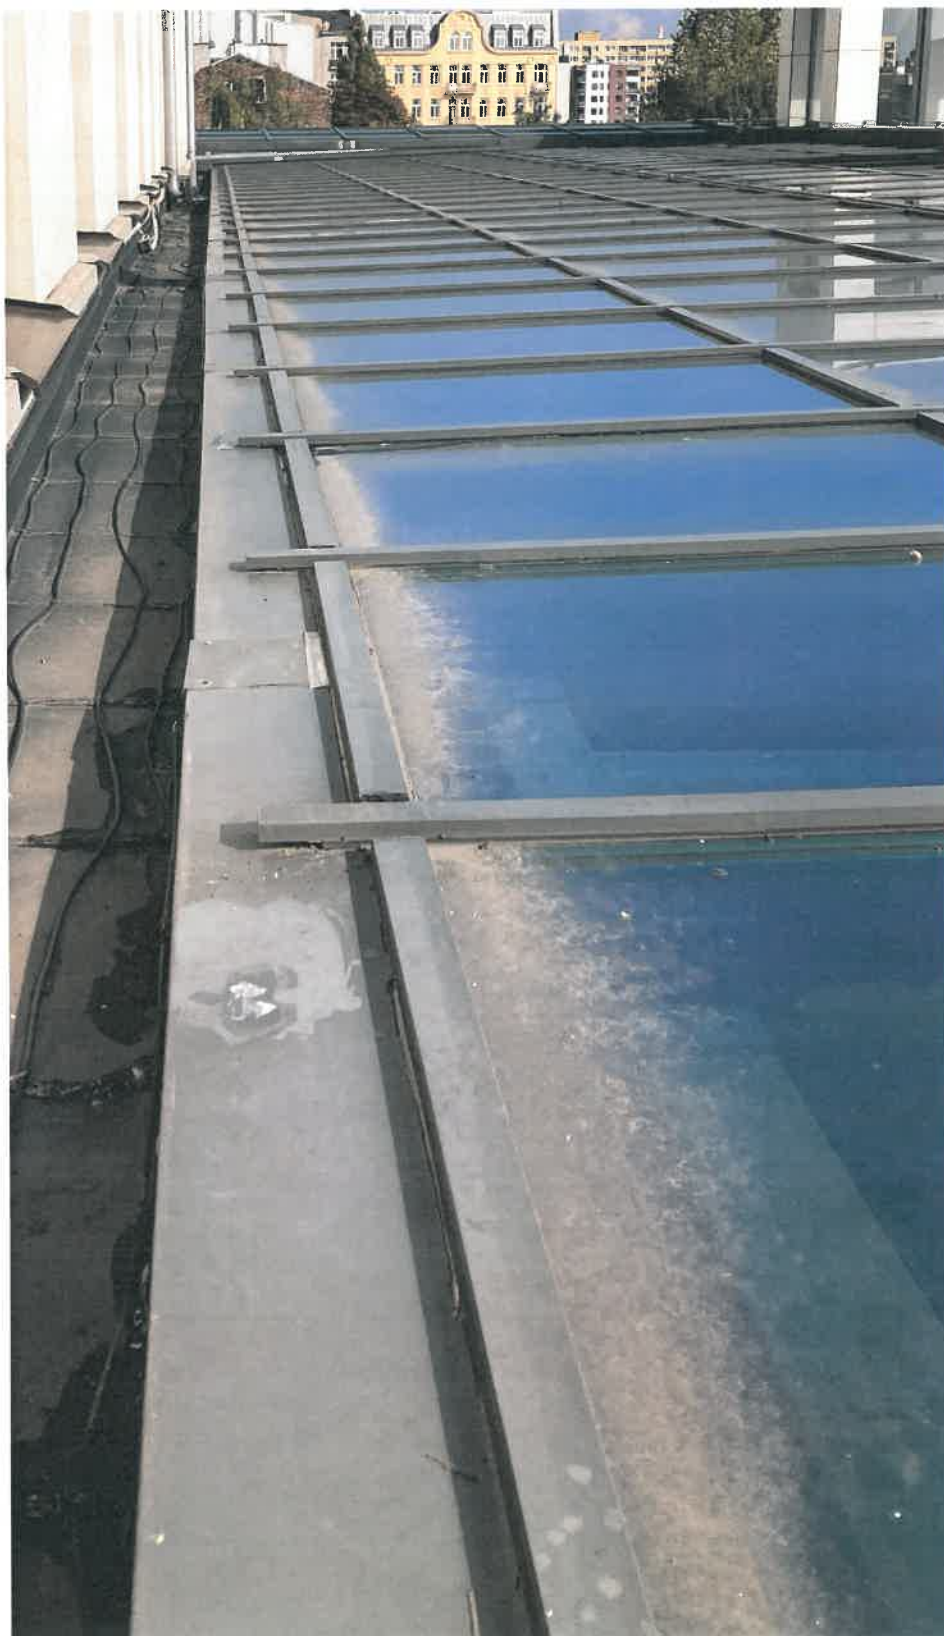
Fot. 25. Widok listew dociskowych rygli/płatwi blokujących odpływ wody opadowej, powodujących zaleganie zanieczyszczeń oraz przecieki cd

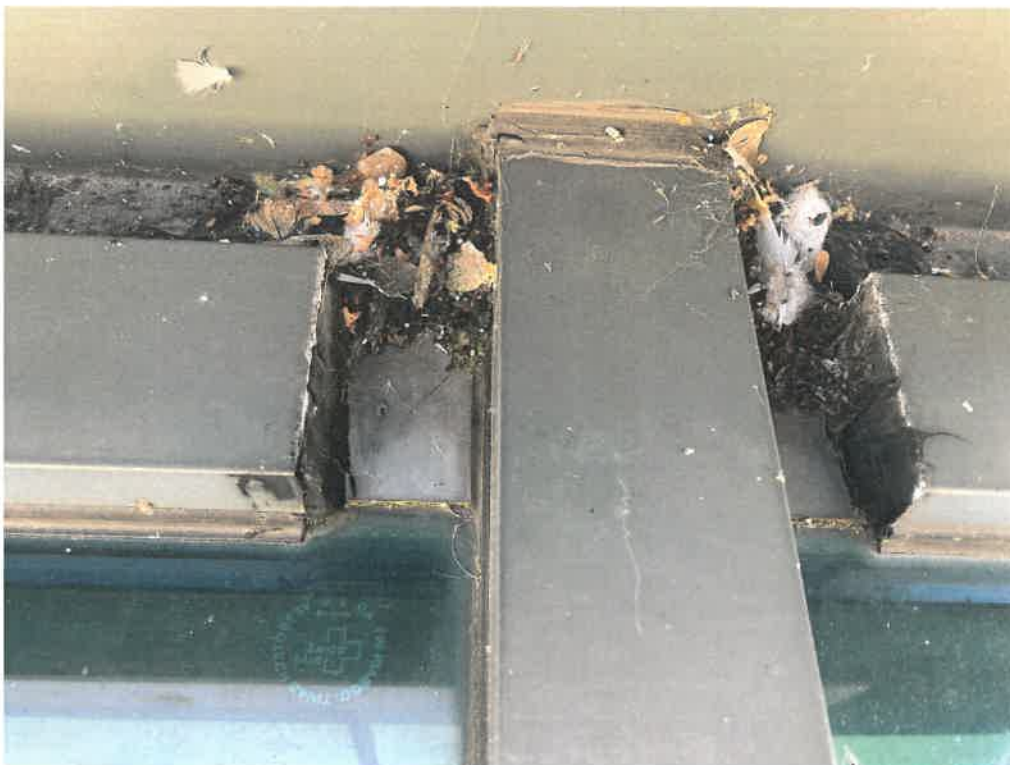
Fot. 26. Widok listew dociskowych rygli/płatwi blokujących odpływ wody opadowej, powodujących zaleganie zanieczyszczeń oraz przecieki cd

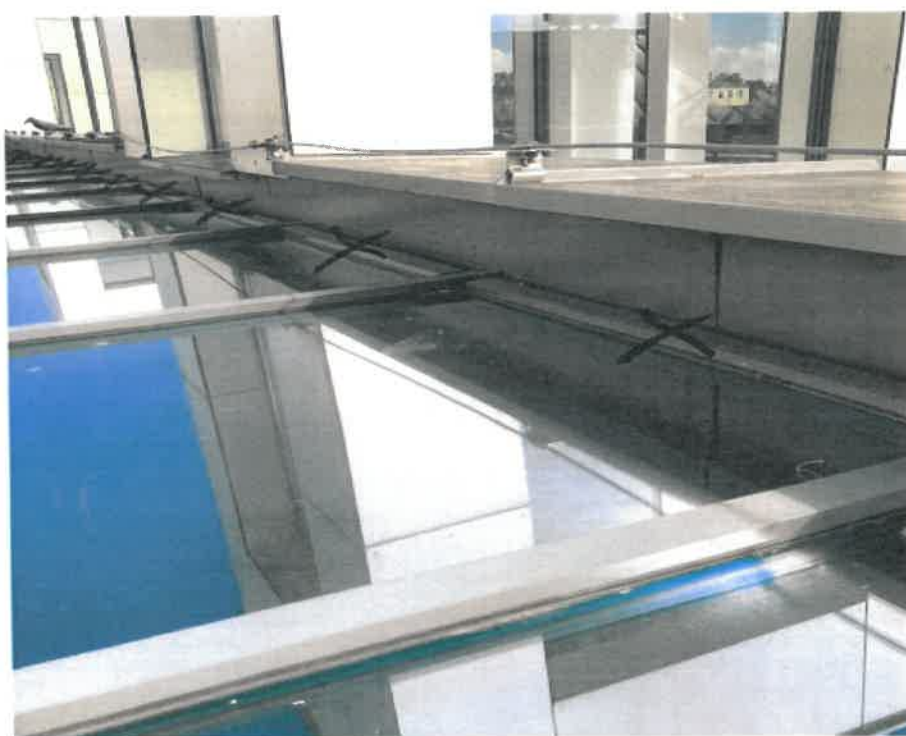
Fot. 27. Widok listew dociskowych płatwi oznaczonych literą x do zastąpienia płaskimi listwami z blachy nierdzewnej wg opisu w p. b) powyżej

b) Dodatkowo celem zachowania istniejącego szklenia - Zastąpienie listew dociskowych płatwi / rygli listwami płaskimi z blachy nierdzewnej A4 o min. szerokości 50 mm – grubości 1,25-1,5 mm na podłożu silikonowym grubości 3 mm – np. DC 791 wg technologii DC.

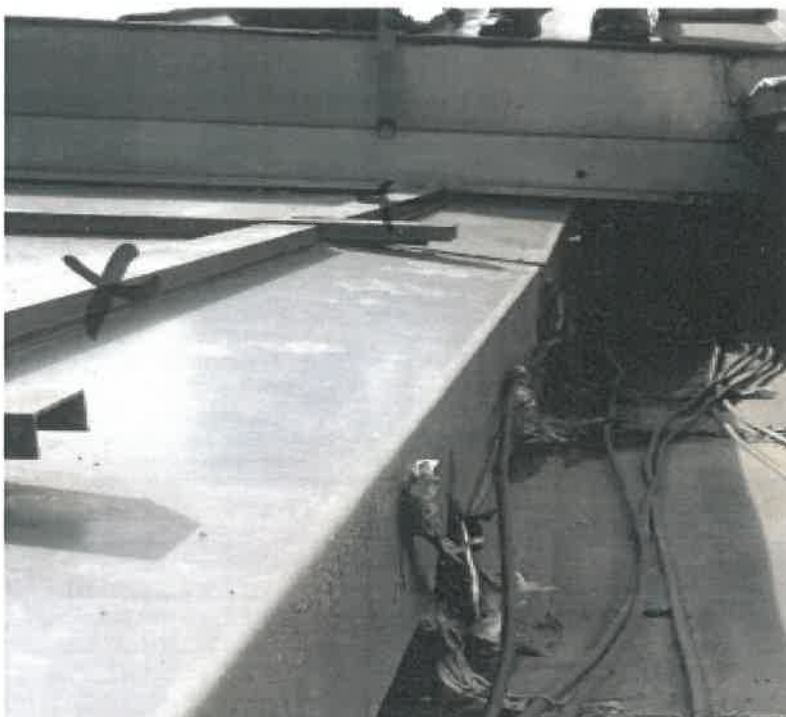
Fot. 28. Widok listew dociskowych płatwi oznaczonych literą x do zastąpienia płaskimi listwami z blachy nierdzewnej wg opisu w p. b) powyżej

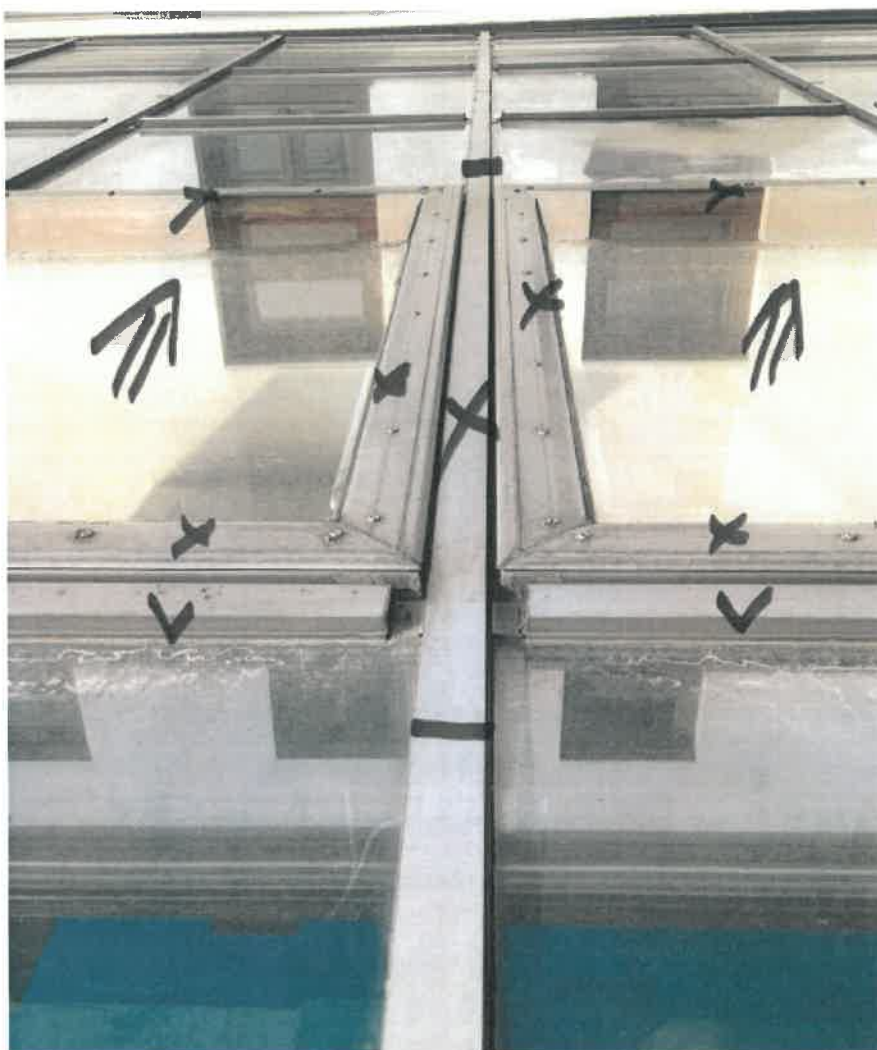
Fot. 29. Widok ilustrujący zastąpienie listew dociskowych na wysokości okien oddymiających – x profile do usunięcia, v – profile pozostające

c) Zastąpienie listew dociskowych krokwi/słupów oraz rygli/płatwi – na wysokości okien oddymiających, fot. 29

Zastąpienie listew dociskowych krokwi /słupów na wysokości klap oddymiających listwami dociskowymi z blachy nierdzewnej A4 o min. szerokości 50 mm – 1,25 mm + 1,5 mm na podłożu silikonowym grubości 3 mm – np. DC 791 wg technologii DC, co

bardzo znacznie poprawi odpływ wody ze świetlika – obszaru klap oddymiających oraz pół powyżej ich.

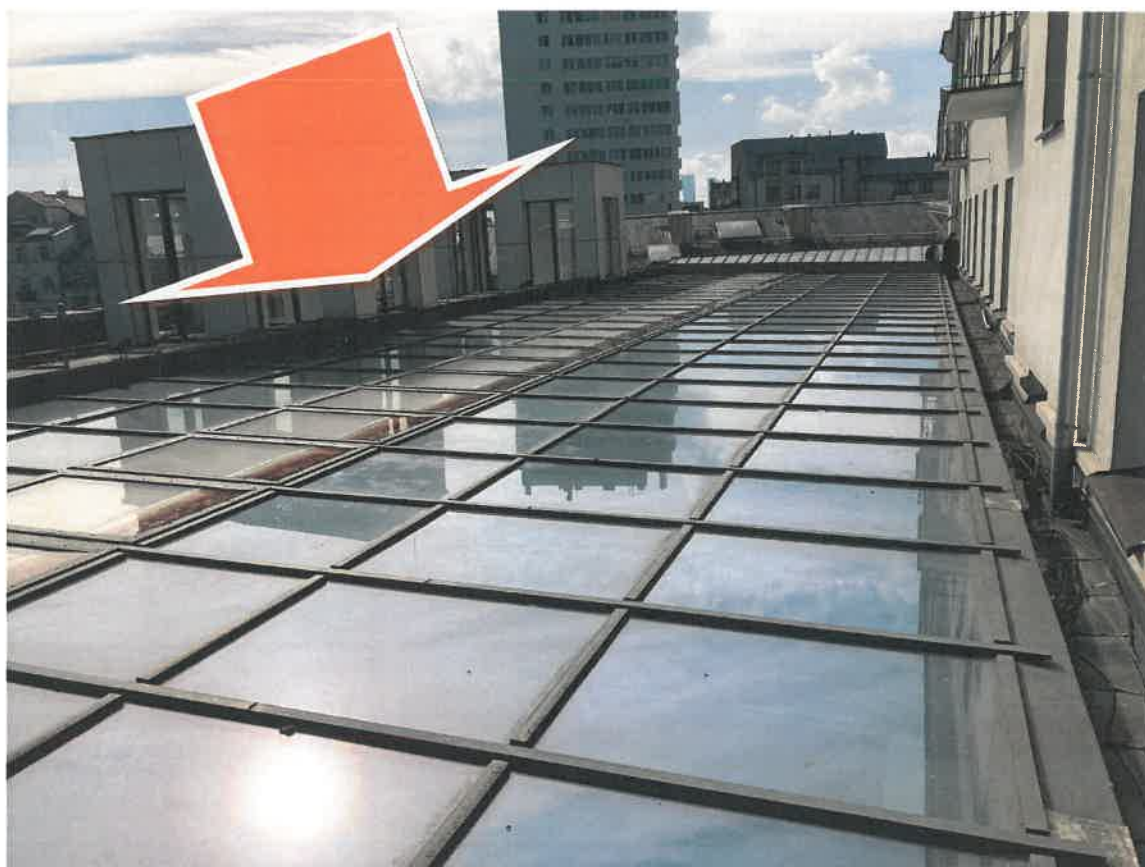
Brak odpływu wody z kłap oddymiających – IDT – siłowniki ESCO – drzwiowe BS 800 TD – nie utrzymują szczelności konstrukcji po zamknięciu – BEZ dodatkowego - ryglowania w pozycji zamkniętej.

Niewłaściwy dobór rozwiązań kłap oddymiających - profile dolne skrzydeł kłap blokują odpływ wody w konsekwencji powodując jej zaleganie / degradację konstrukcji i przecieki wody do środka obiektu.

Fot. 30. Kłapy oddymiające – zaleganie wody widoczne na szybach, zaznaczone strzałką

- a) Wymiana szyb S1 - na nowe - zespolone strukturalnie, step 4 stronny, przyklejenie strukturalne np. Wg technologii DC, do skrzydeł okien oddymiających – przykład rozwiązania przedstawia poniższy rysunek

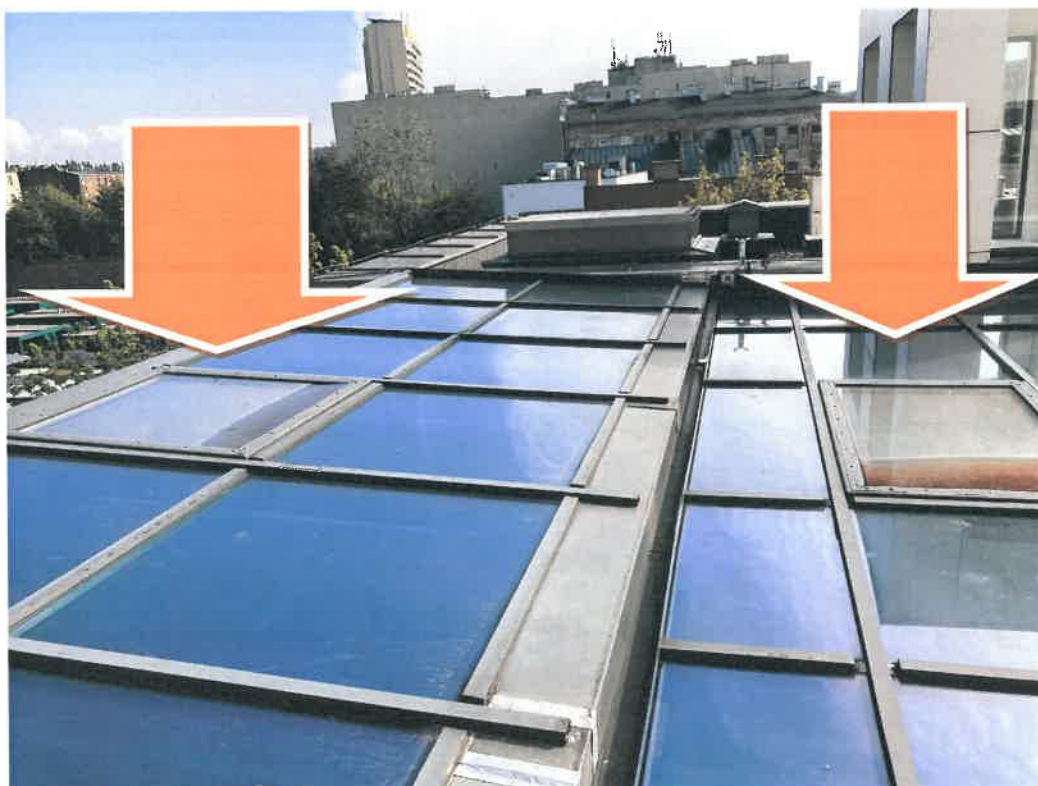
Fot. 31. Klapy odymiające – zaleganie wody widoczne na szybach, zaznaczone strzałką cd

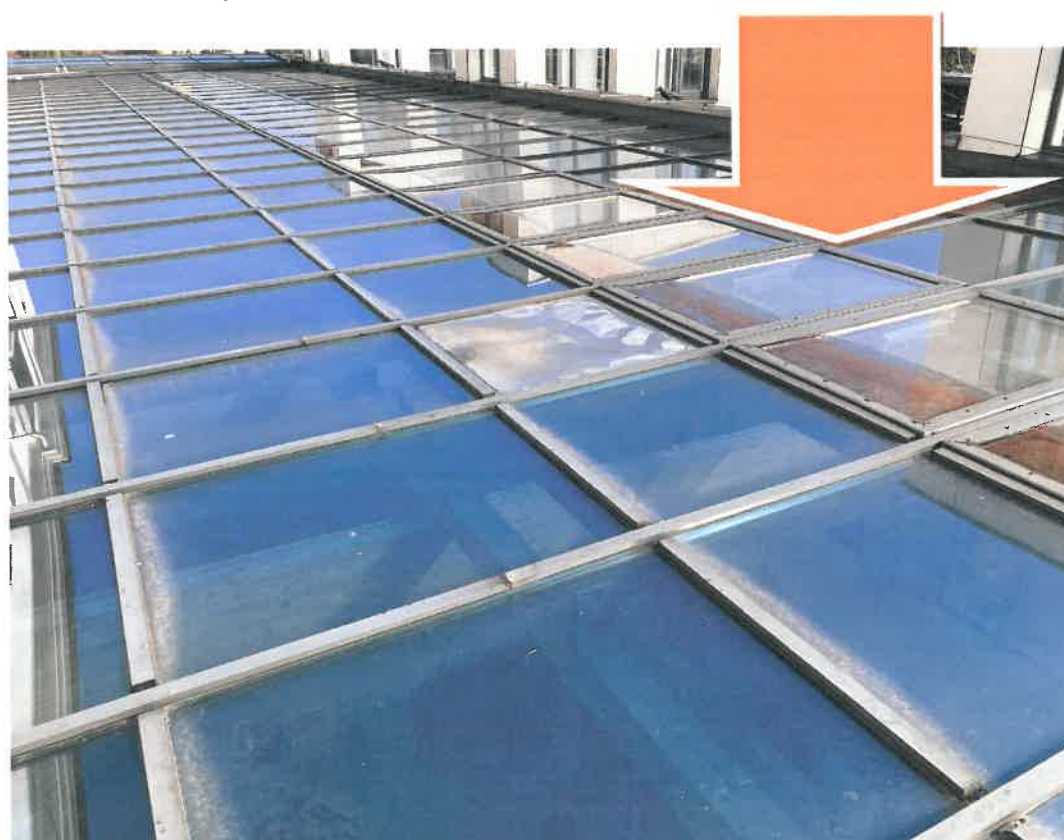
Fot. 32. Klapy odymiające – zaleganie wody widoczne na szybach, zaznaczone strzałką cd

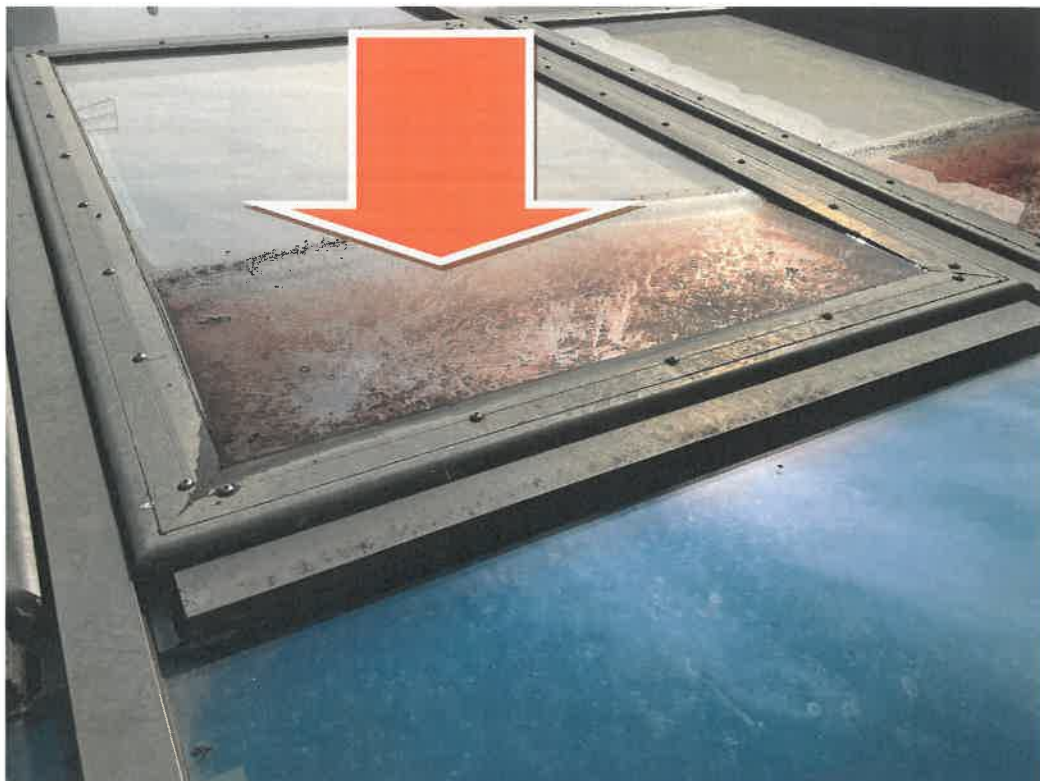
Fot. 33. Klapy odymiające – zaleganie wody widoczne na szybach, zaznaczone strzałką

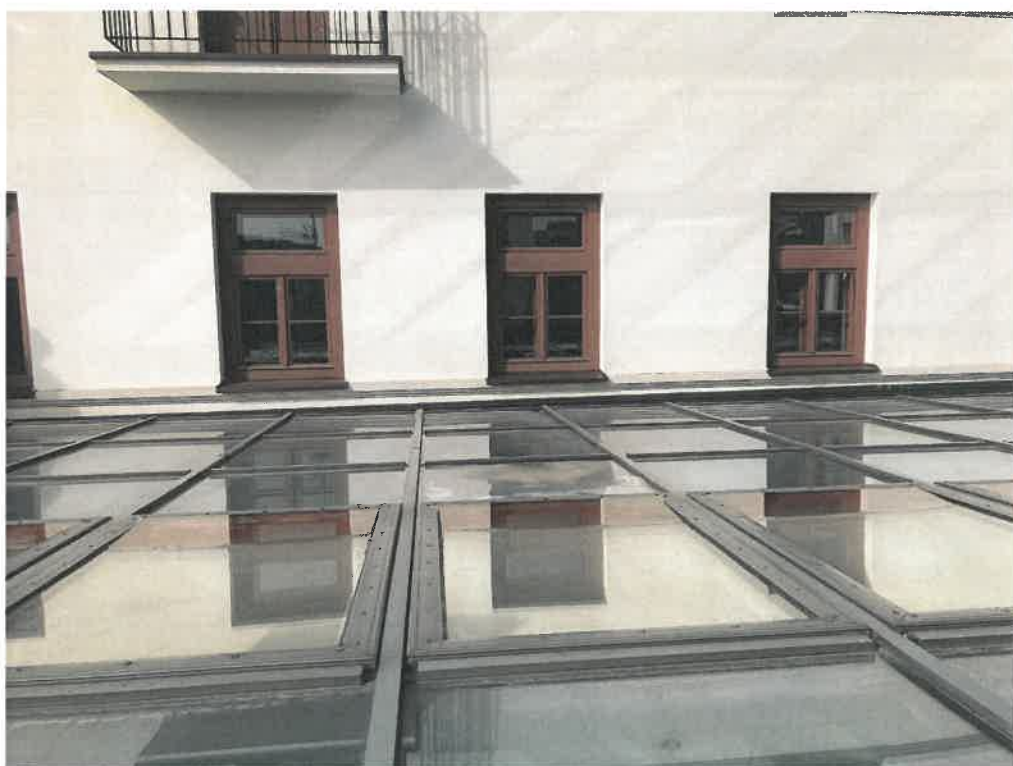
Fot. 34. Klapy odymiające – zaleganie wody widoczne na szybach, zaznaczone strzałką

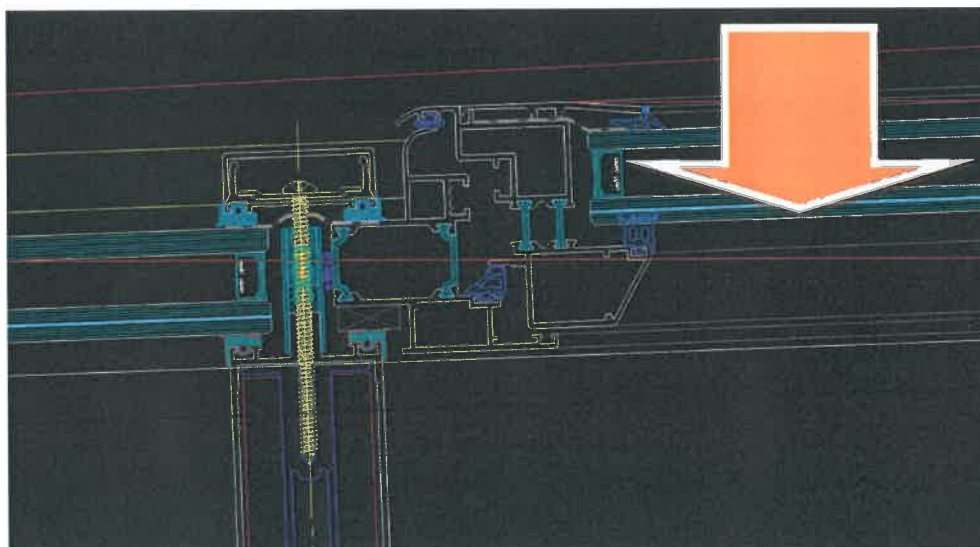
Rys. 5.3.1 – 1. Przekrój przez płatew i okno oddymiające, strzałka wskazuje poziom wody i zalegającego brudu (czerwona linia)

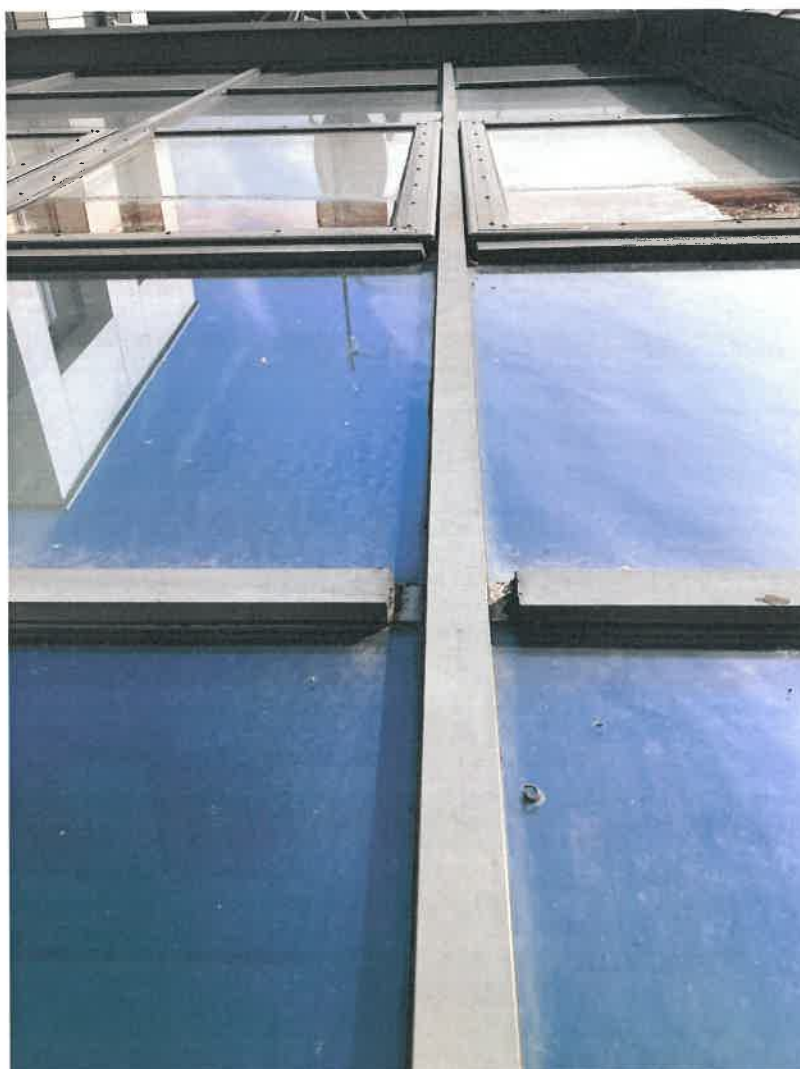
Fot. 35. Kłapy odymiające – zaleganie wody widoczne na szybach

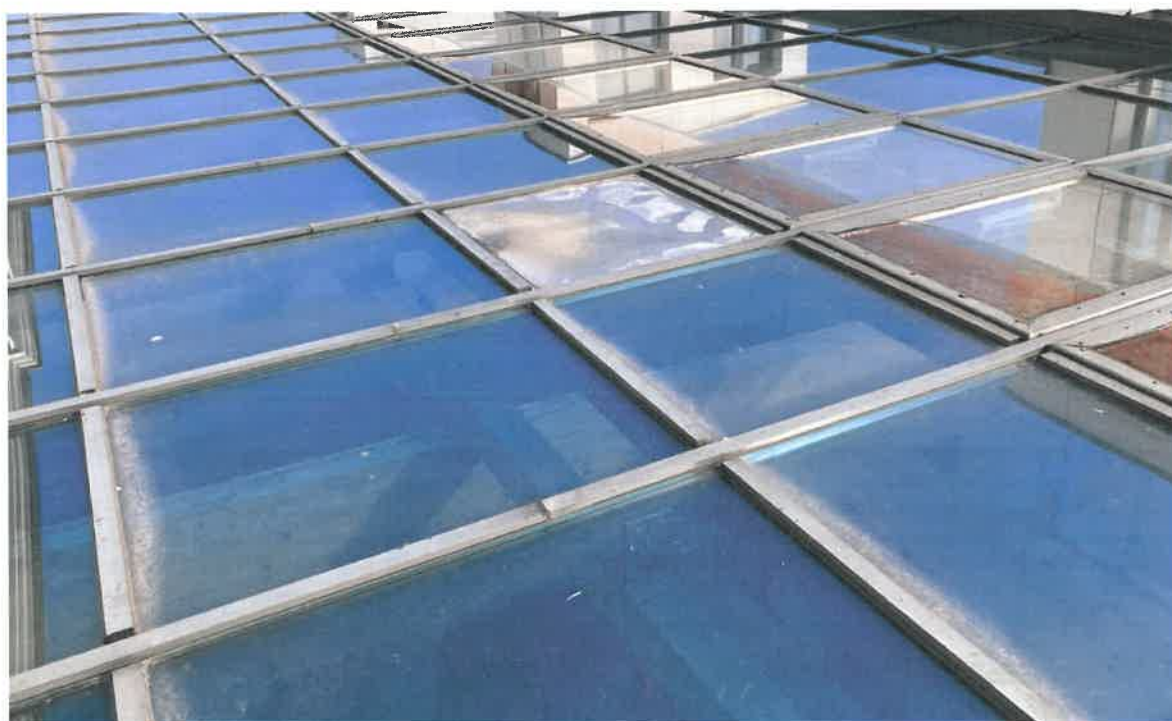
Fot. 36. Uszkodzona szyba świetlika

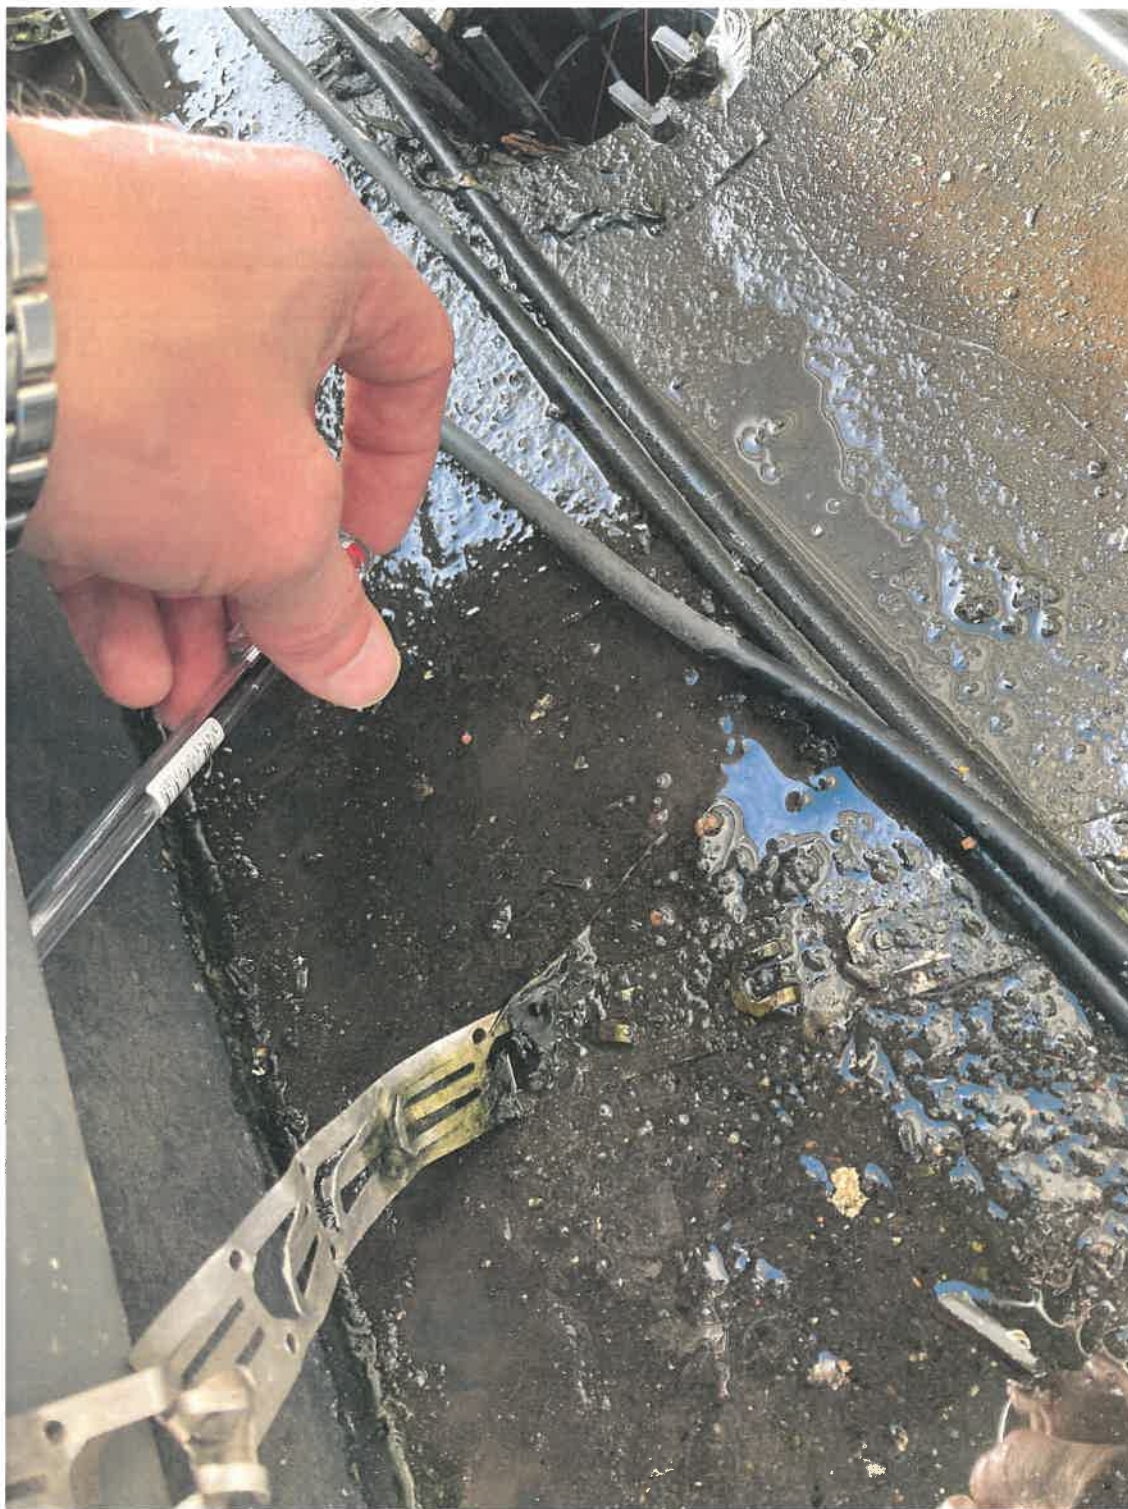
Fot. 37. Zalegający na konstrukcji i szybach brud i uszkodzenia kabli grzewczych w rynnie

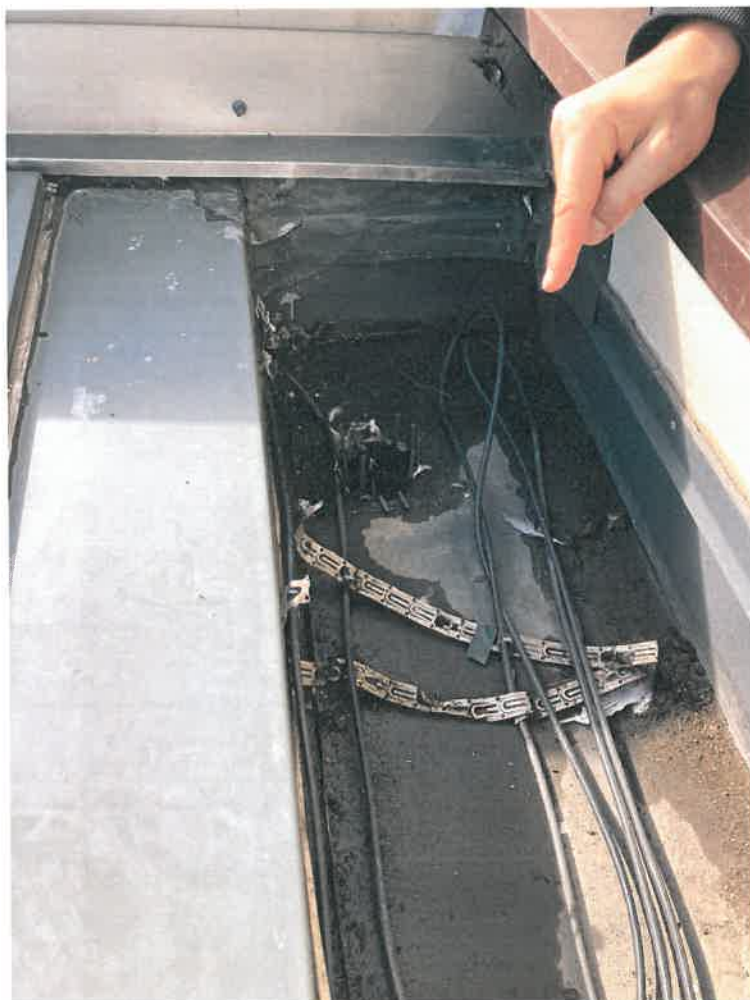
Fot. 38. Widok uszkodzeń rynny w osi B, spust trzeci z trzech

Należy sprawdzić obróbki i ich połączenia, uszkodzone oraz te blokujące spływ wody wymienić na nowe.

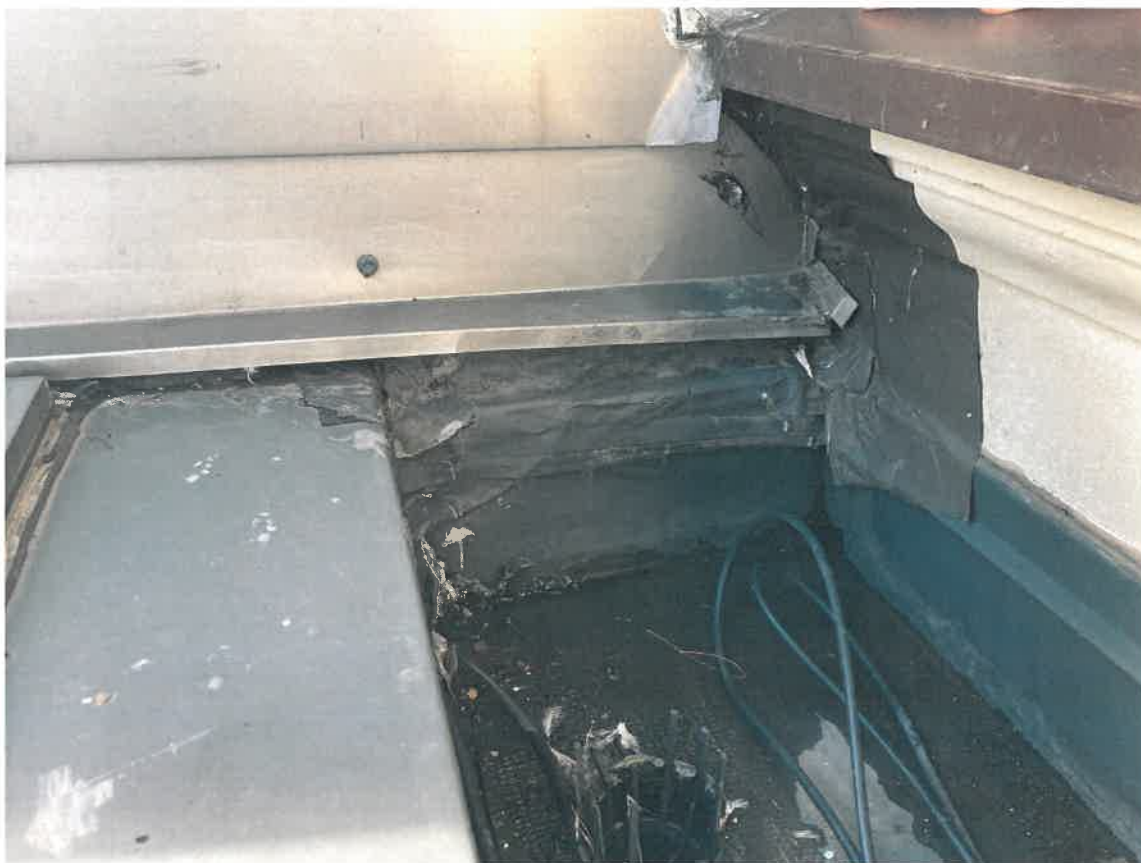
Fot. 39. Widok uszkodzonych obróbek – łatanie, lepienie, prowizorka; są to miejsca przecieków wody opadowej

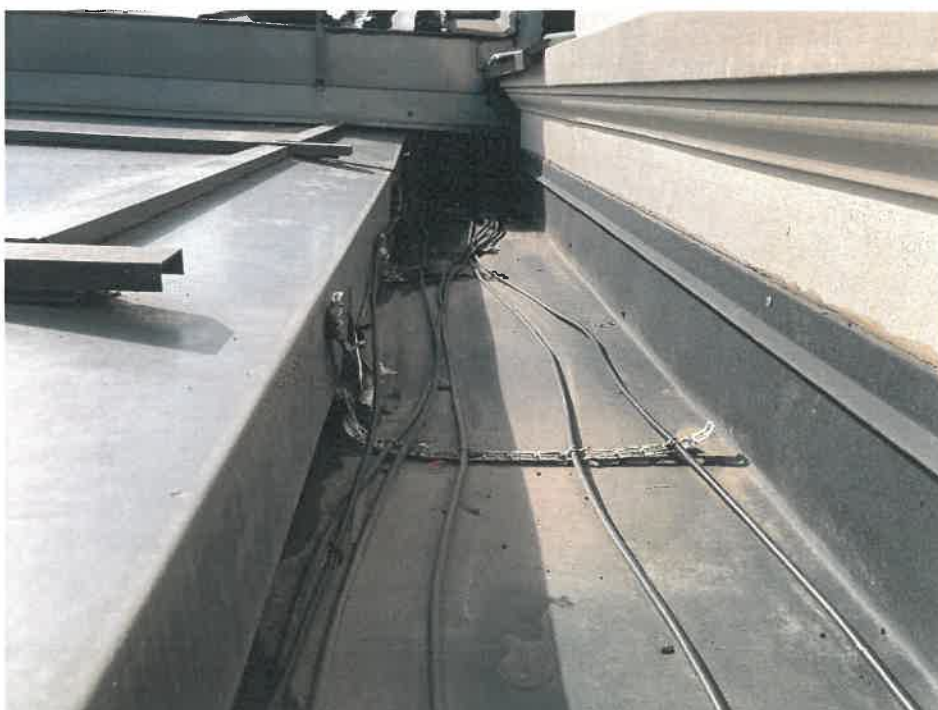
Fot. 40. Widok uszkodzonej obróbki rynny w osi B; miejsca przecieku wody opadowej
