OPINIA TECHNICZNA

**dotycząca określenia przyczyn występowania przecieków oraz
propozycji planu naprawczego Zadaszenia Dziedzińca – Świetlika.
Warszawska Przestrzeń Technologiczna – Centrum Kreatywności
ul. Targowa 56 w Warszawie**

Warszawa, 15 marzec 2022 r.

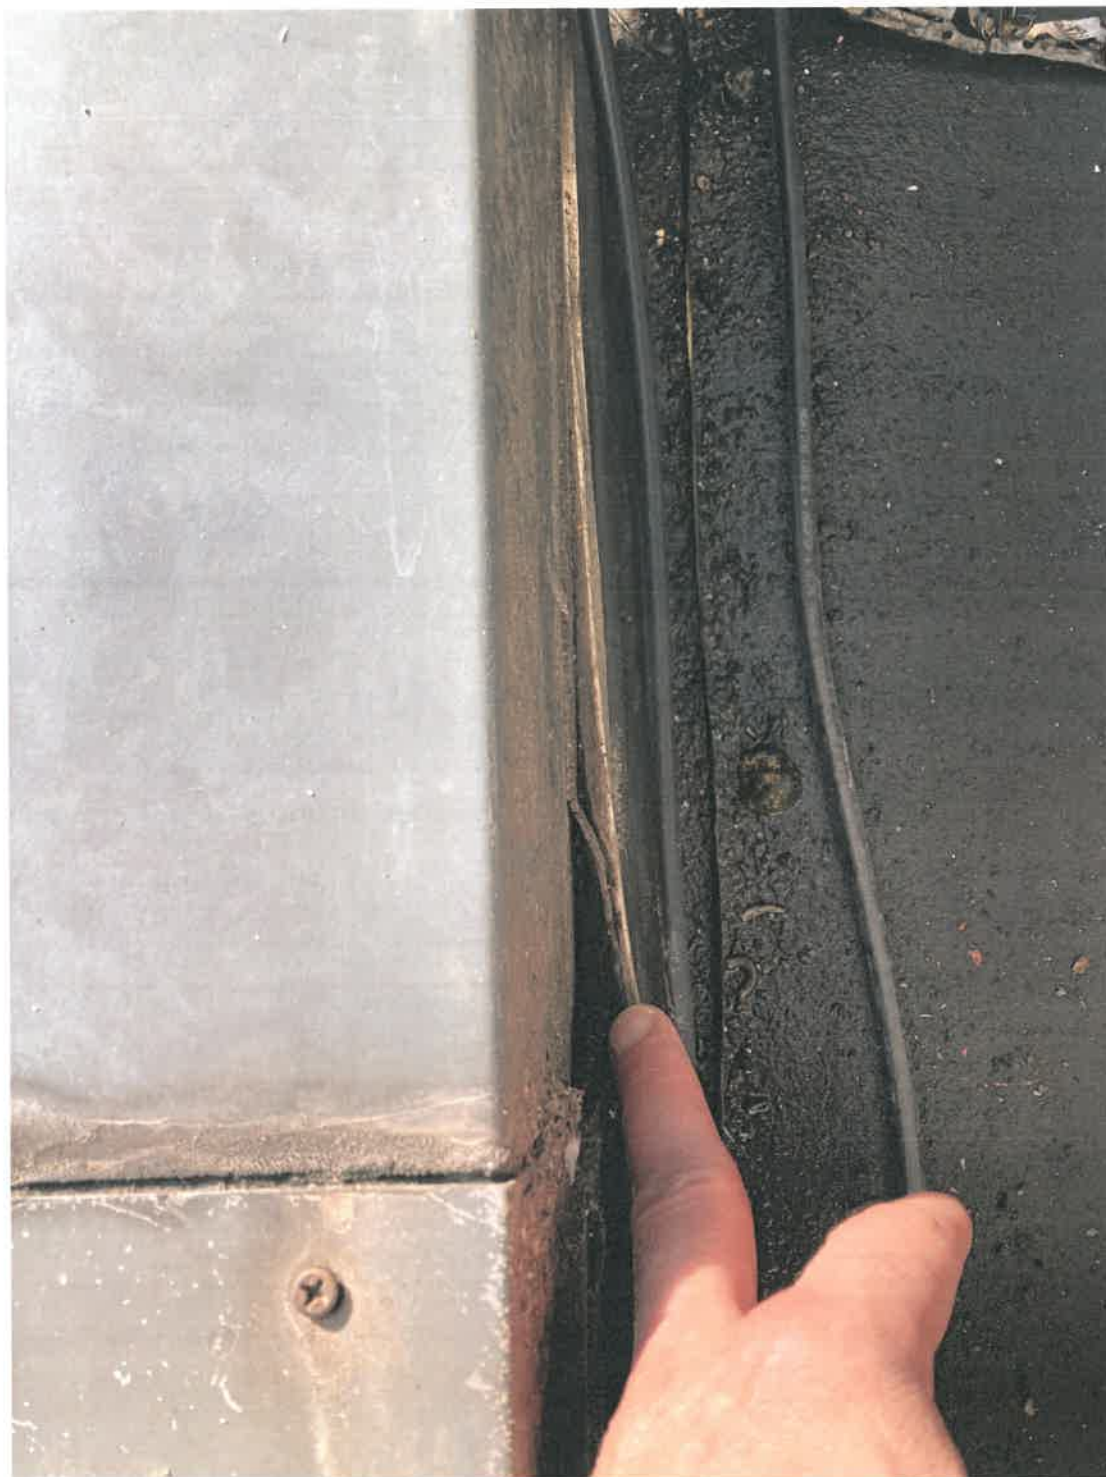
Fot. 41. Widok uszkodzonej obróbki rynny w osi B; miejsce przecieku wody opadowej

Należy sprawdzić obróbki i ich połączenia, uszkodzone oraz te blokujące spływ wody wymienić na nowe.

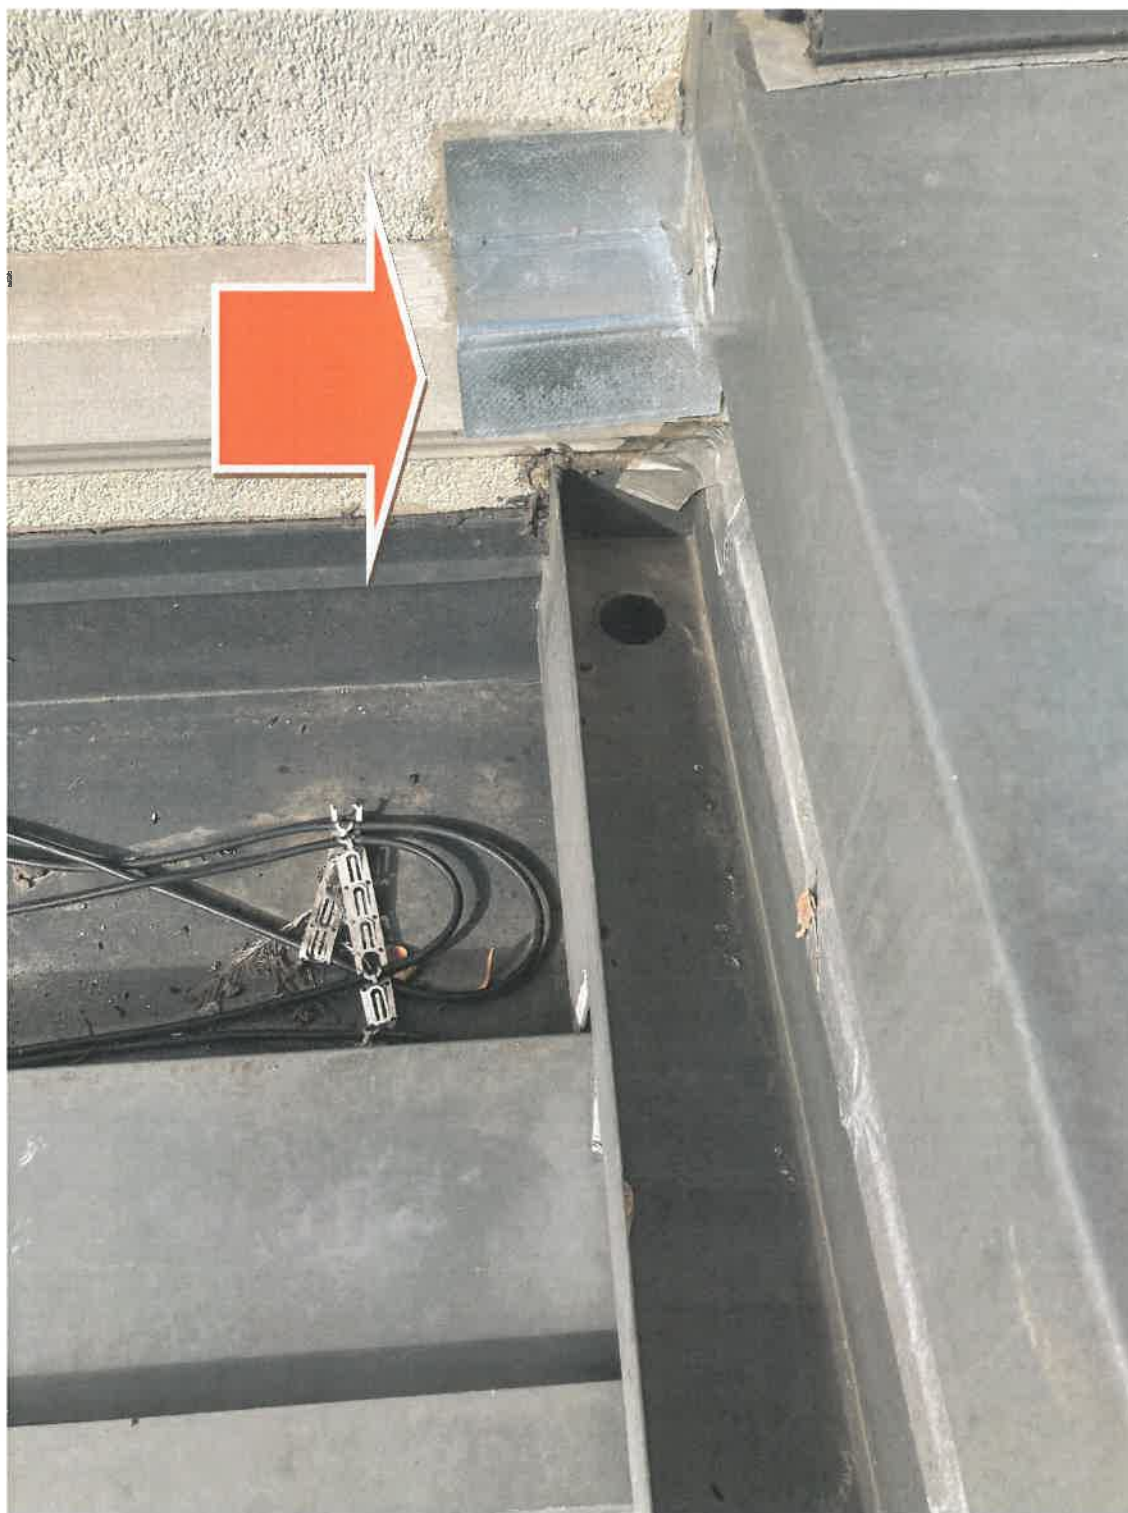
Fot. 42. Widok uszkodzonych obróbek – łatanie, lepienie, prowizorka; są to miejsca przecieków wody opadowej - rynna w osi 9

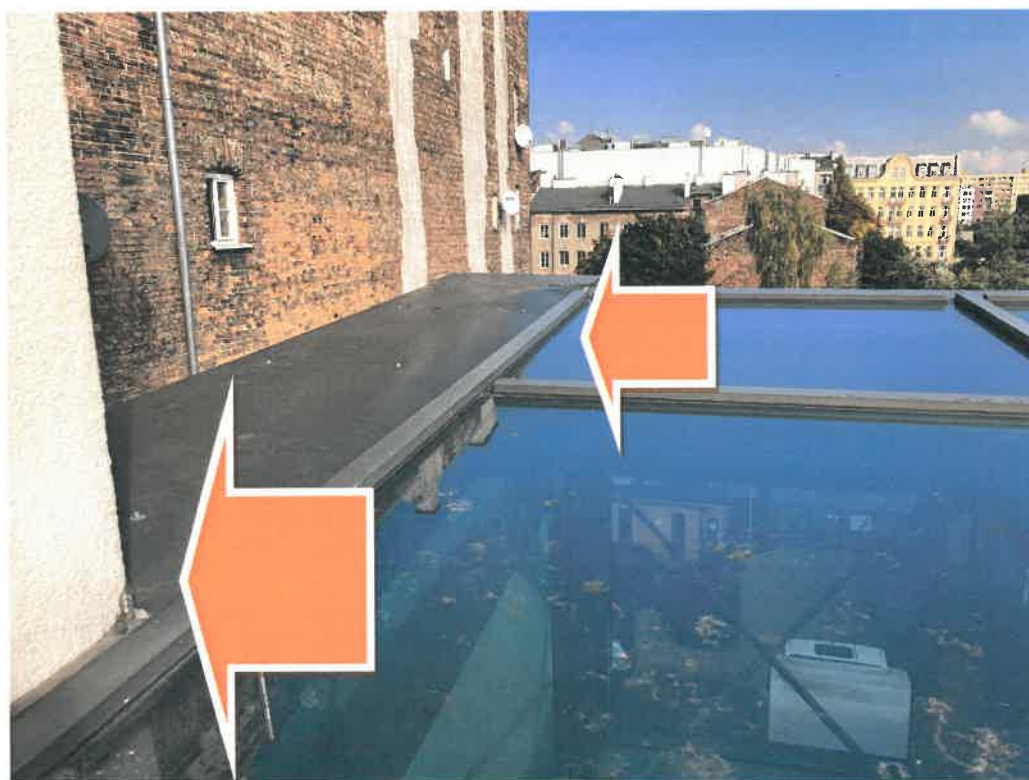
Fot. 43. Widok uszkodzonych obróbek – łatanie, lepienie, prowizorka; są to miejsca przecieków wody opadowej - przedłużenie w osi E

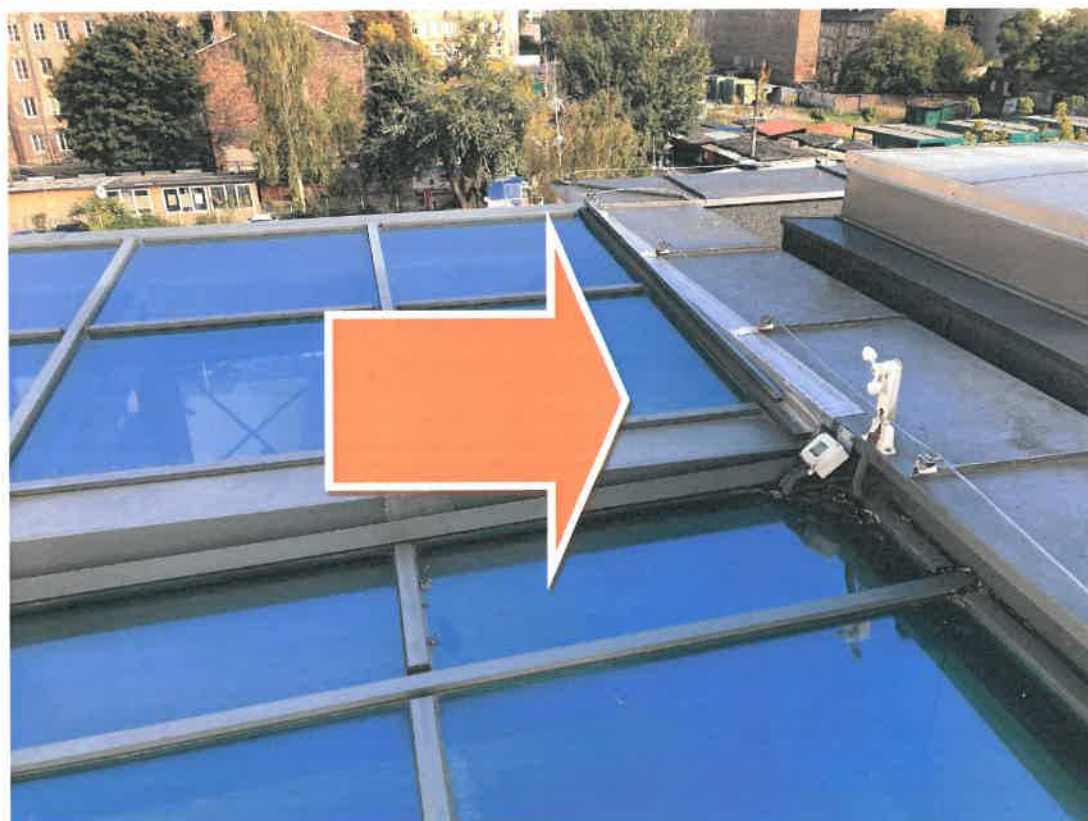
Fot. 44. Widok uszkodzonych obróbek – łatanie, lepienie, prowizorka; są to miejsca przecieków wody opadowej - przedłużenie w osi E
