## PROJEKT WYKONAWCZY

| NAZWA ZADANIA | Projekt naprawy konstrukcji stropu z zabezpieczeniem stropu do klasy odporności ogniowej REI120 w pomieszczeniu magazynowym w budynku przy ul. Szpitalnej 1 w Warszawie |
| ADRES ZADANIA | Warszawa 00-020, ul. Szpitalna 1 |

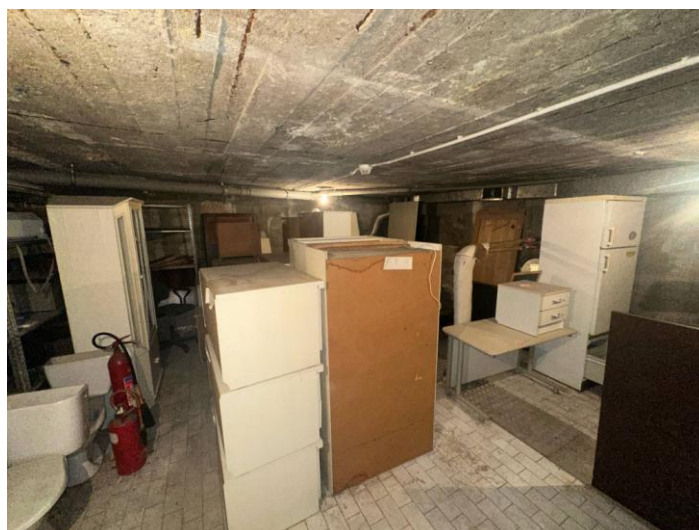
**Rysunek 7.** Widok na pomieszczenie magazynu

Przykłady korozji zbrojenia w pomieszczeniu magazynu przedstawiono na **Rysunek 7** (lokalizacja wskazana na **Rysunek 2**). W pomieszczeniu tym korozja osiągnęła zaawansowany stopień, charakteryzujący się korozją perforacyjną, co skutkuje utratą nośności zbrojenia i brakiem możliwości pełnienia przez nie swojej funkcji.

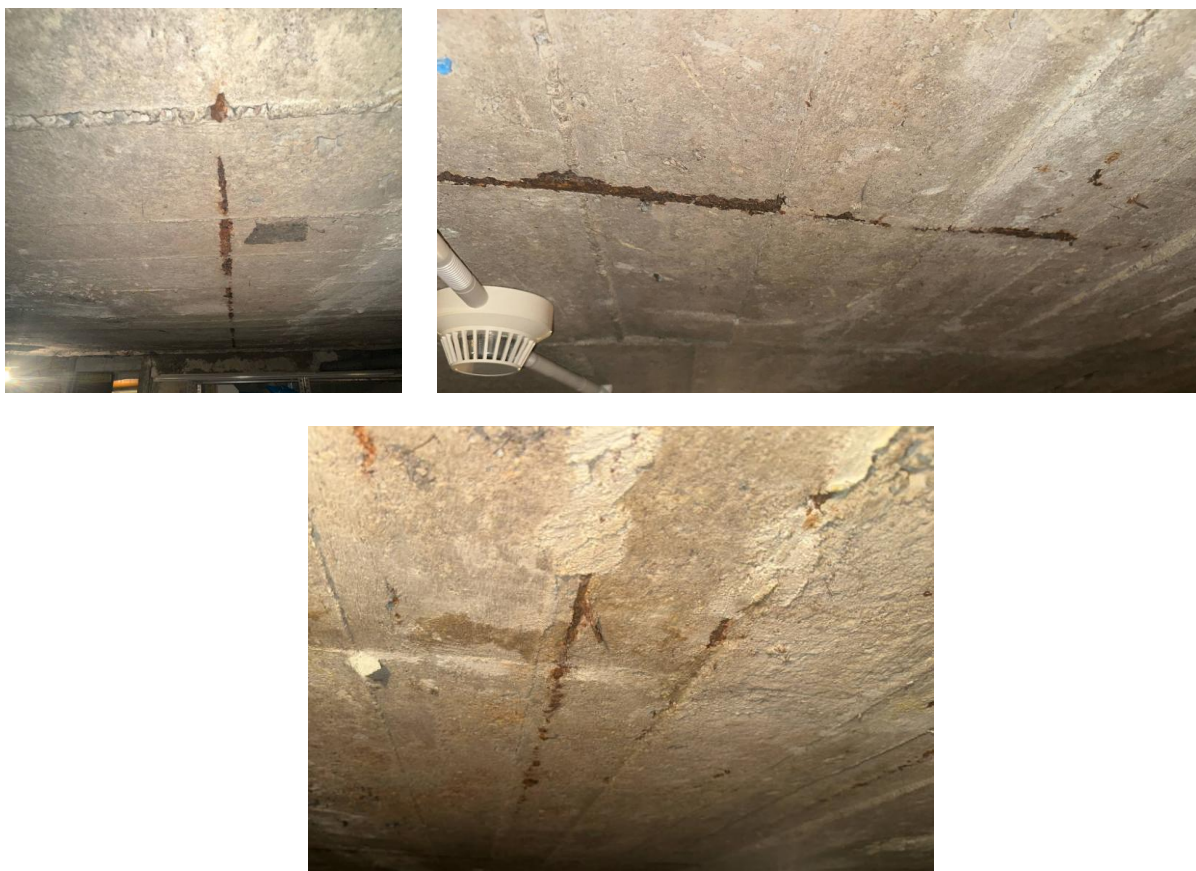
**Rysunek 8.** Widoczna korozja zbrojenia w pomieszczeniu magazynu.

- ugięcie przekraczające normatywne wartości,
- degradacja struktury elementu żelbetowego,
- brak lub niewystarczająca warstwa otuliny, prowadząca do odstonięcia zbrojenia,
- widoczną korozję głęboką zbrojenia spowodowaną karbonatyzacją zbrojenia.
