OPINIA TECHNICZNA

**dotycząca określenia przyczyn występowania przecieków oraz
propozycji planu naprawczego Zadaszenia Dziedzińca – Świetlika.
Warszawska Przestrzeń Technologiczna – Centrum Kreatywności
ul. Targowa 56 w Warszawie**

Warszawa, 15 marzec 2022 r.

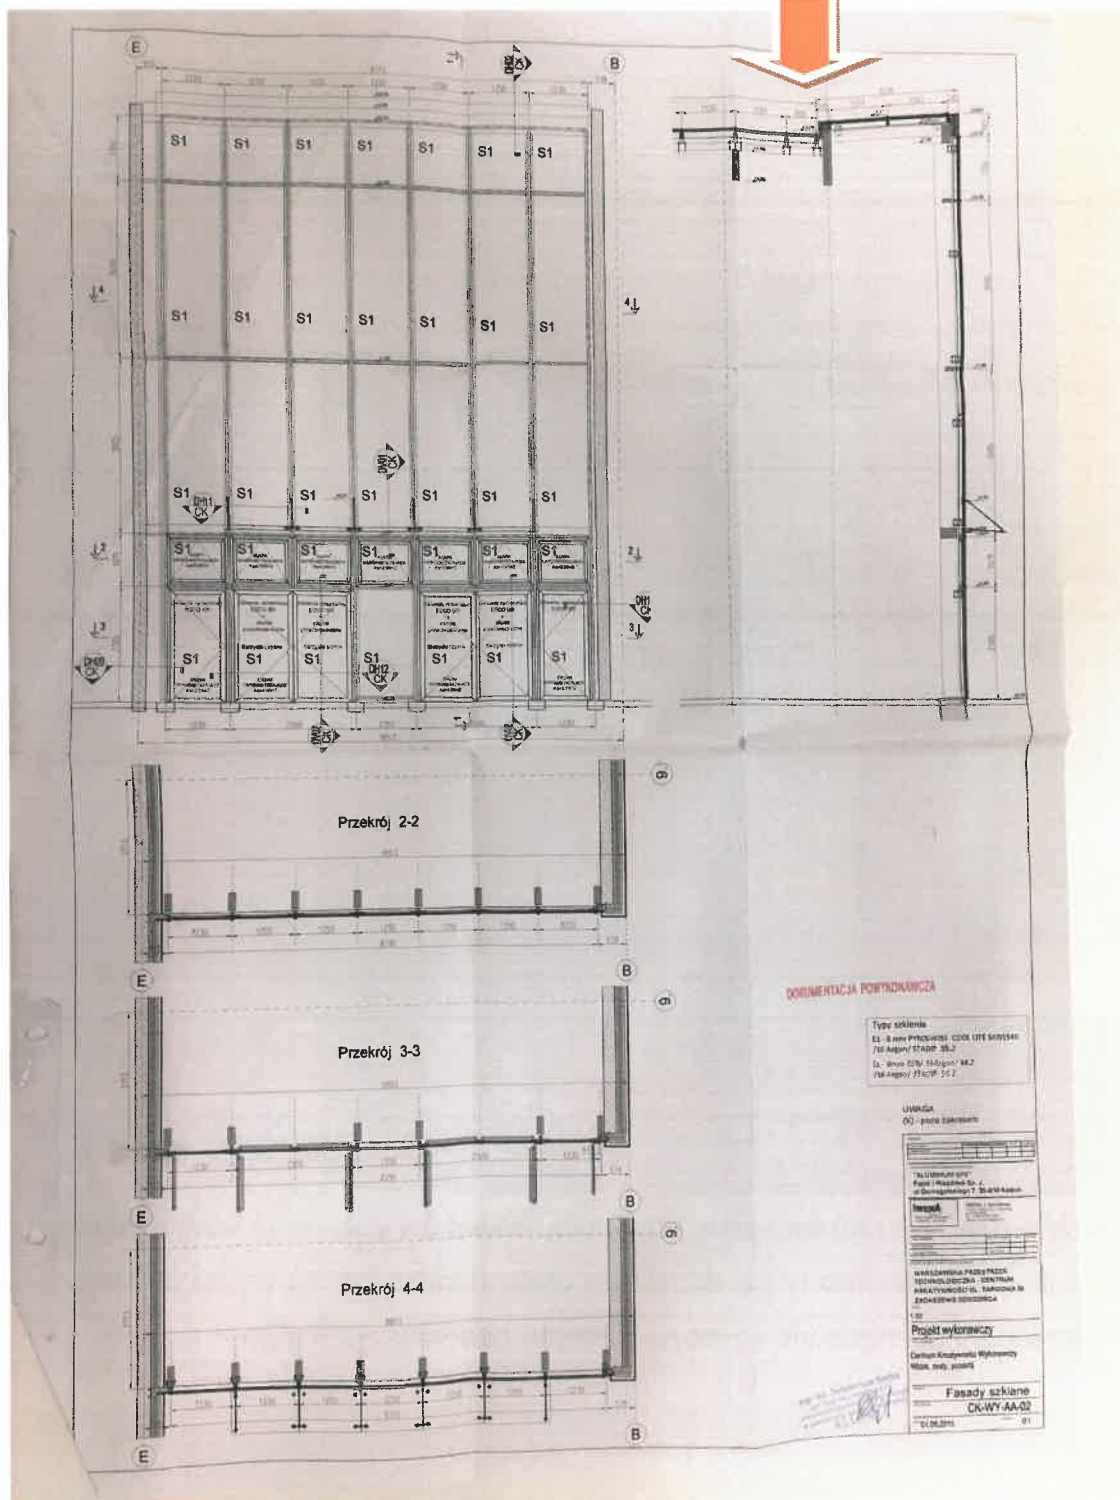
Rys. CK-WY-AA-02 – rzut fasady, przekroje

Położenie rynien i rur spustowych zaznaczono na **Rys. CK-WY-AA-01** i **Rys. CK-WY-AA-02 (powyżej)** strzałkami koloru pomarańczowego.

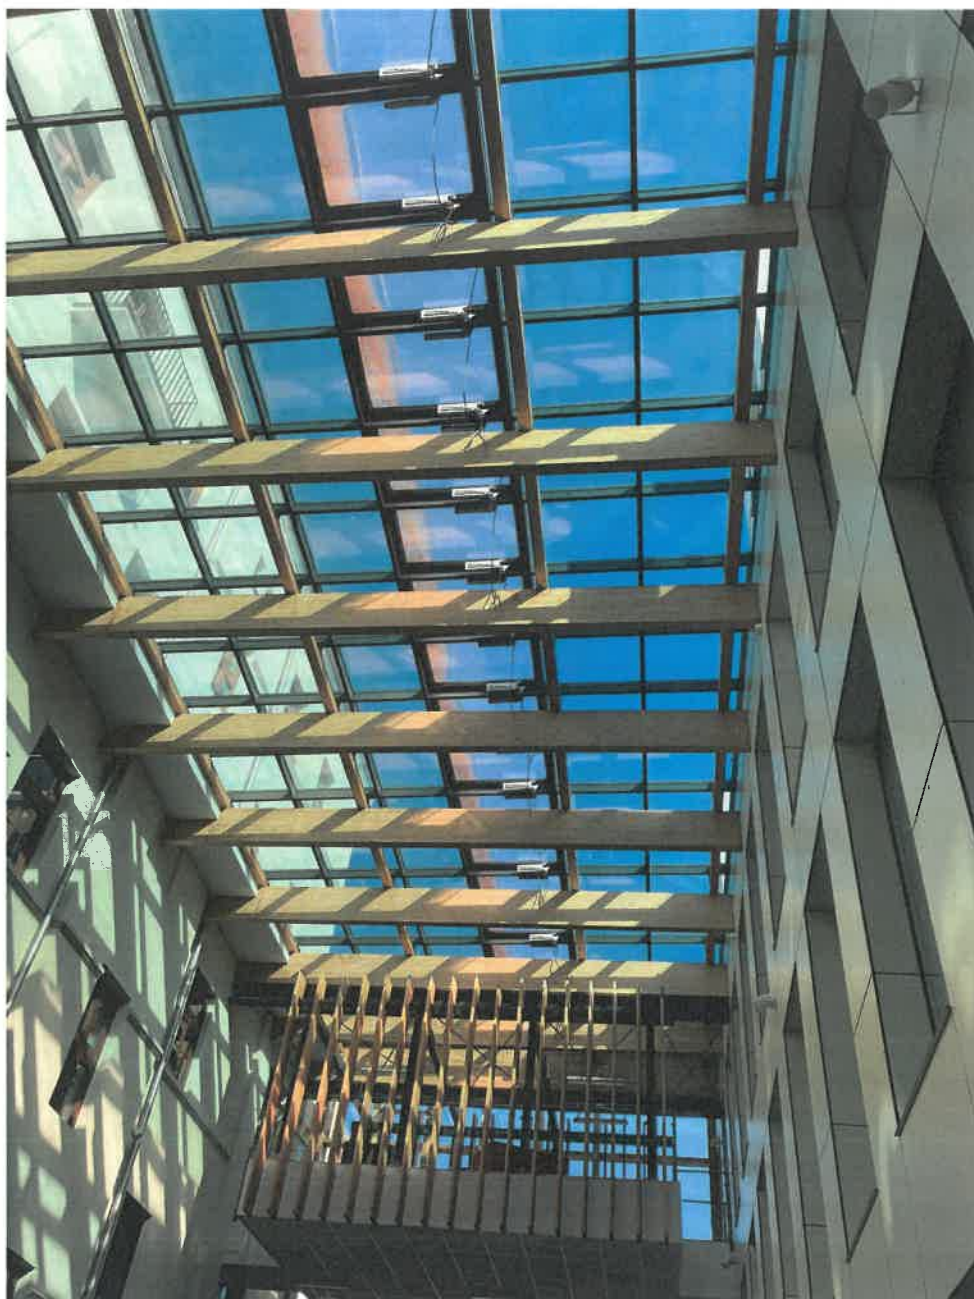
Fot. 3. Widok świetlika od wewnątrz w stronę strony wejścia głównego (widoczny pas okien oddymiających)

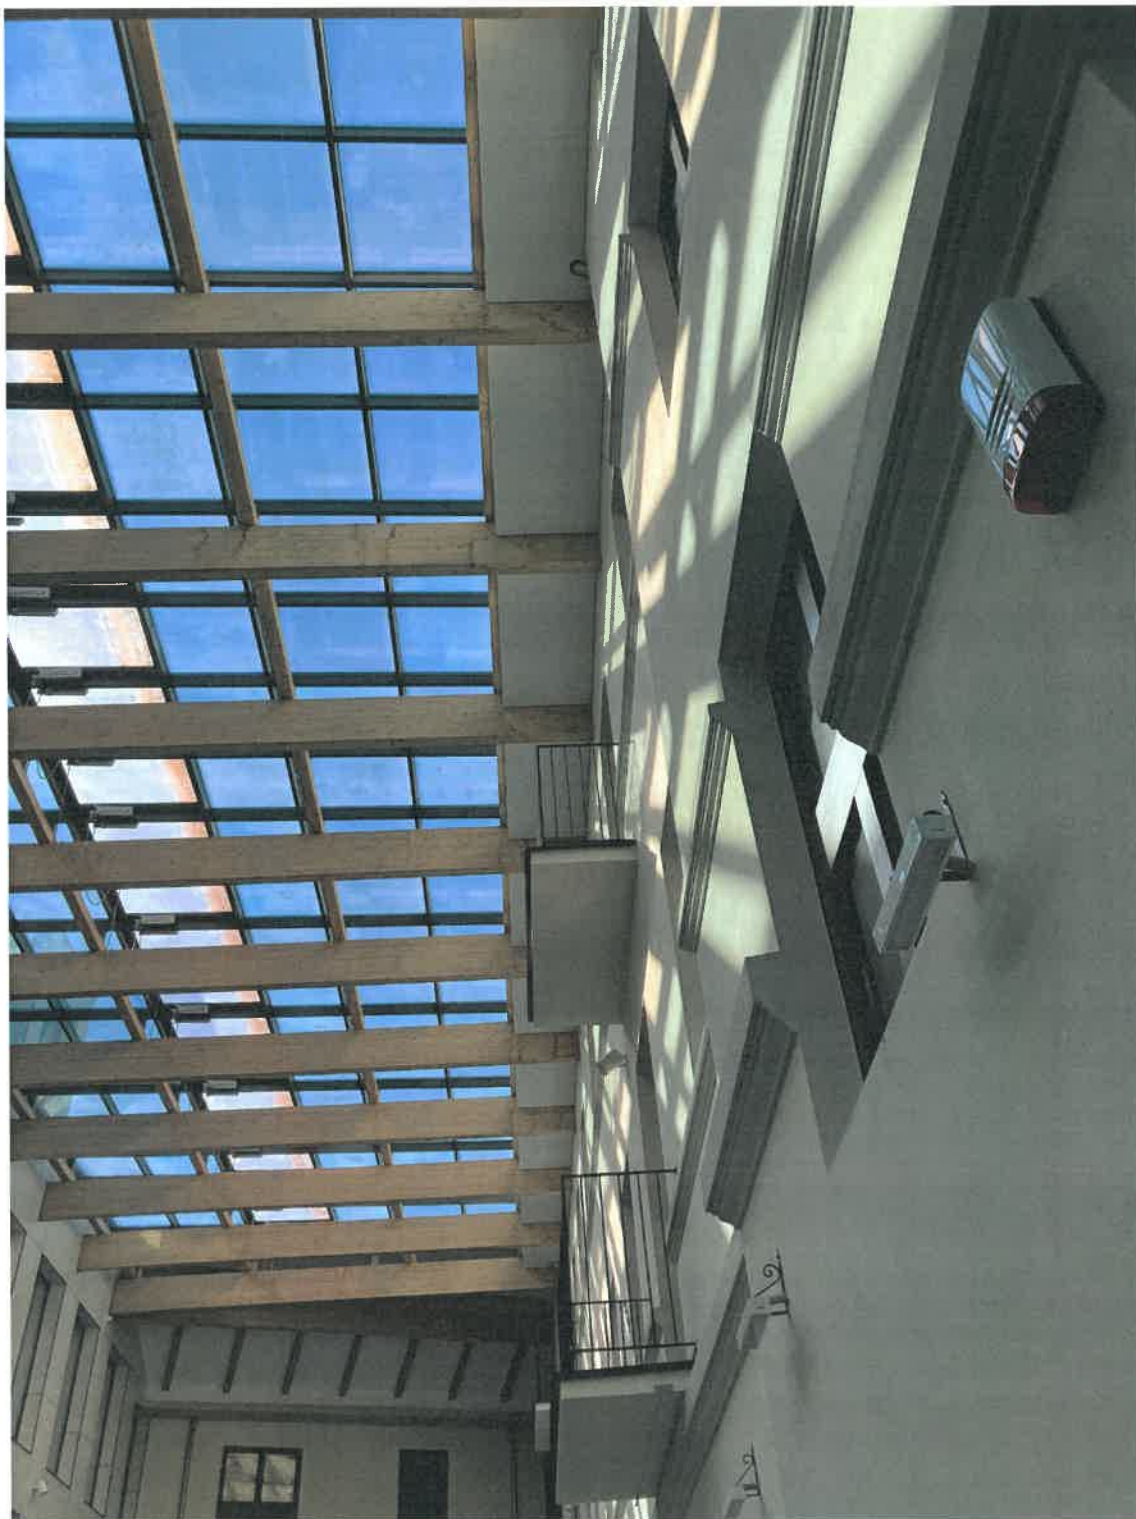
Fot. 4. Widok świetlika od wewnątrz od strony wejścia głównego

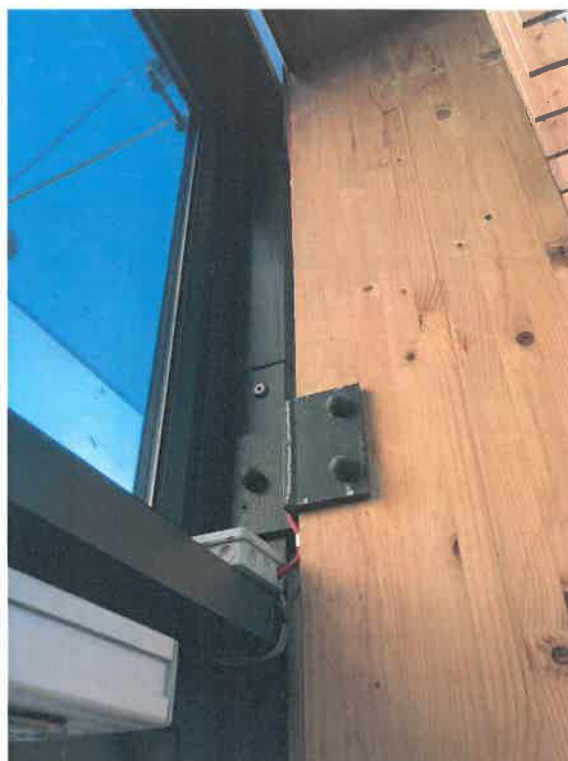
Fot. 6. Połączenie fasady ze ścianą

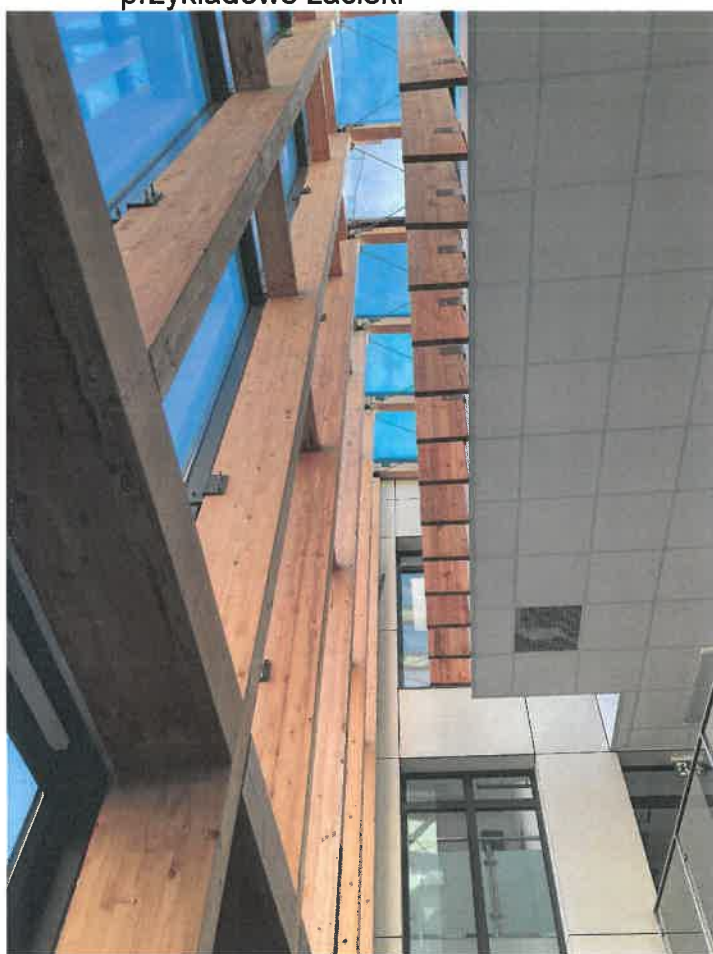
Fot. 7. Górna część fasady

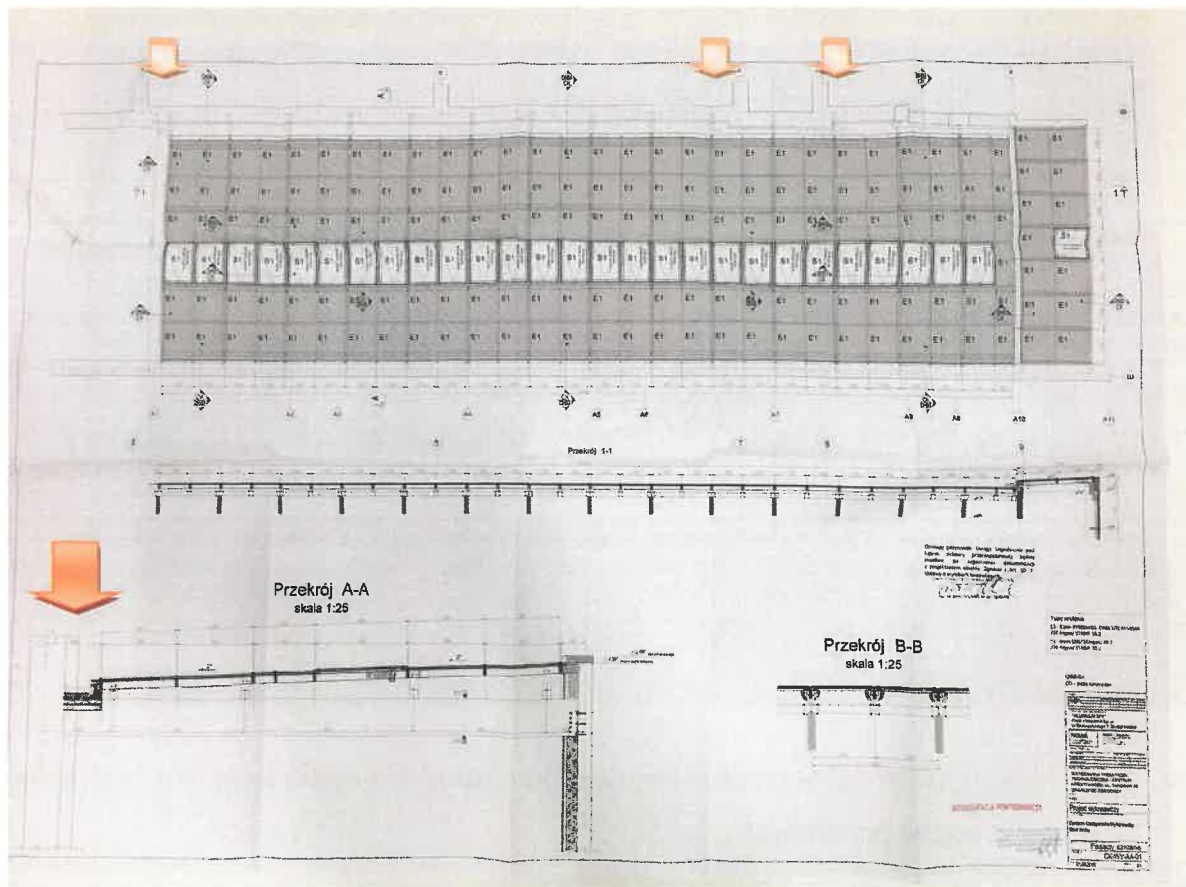
Rys. CK-WY-AA-01 Detal - duża strzałka przekrój przez rynnę w osi B, małe strzałki odpływ rur spustowych

- a) zbyt mała objętość rynny odbierającej wodę z całego świetlika poziom kondygnacji +3 i dachu +5/6p w osi B budynku, rys. CK-WY-AA-01, fot. 13.

Zbyt mała głębokość rynny ok. 14 cm - > a w konsekwencji wlewanie się wody do środka konstrukcji świetlika przez kanały drenażowe przy zapełnieniu rynny wodą – przeciekanie wody do środka budynku.

a. Zwiększenie objętości rynny oraz średnicy rur spustowych

Konieczne zwiększenie średnicy rur spustowych z 75 mm - 80 mm do 100 mm - 110 mm,

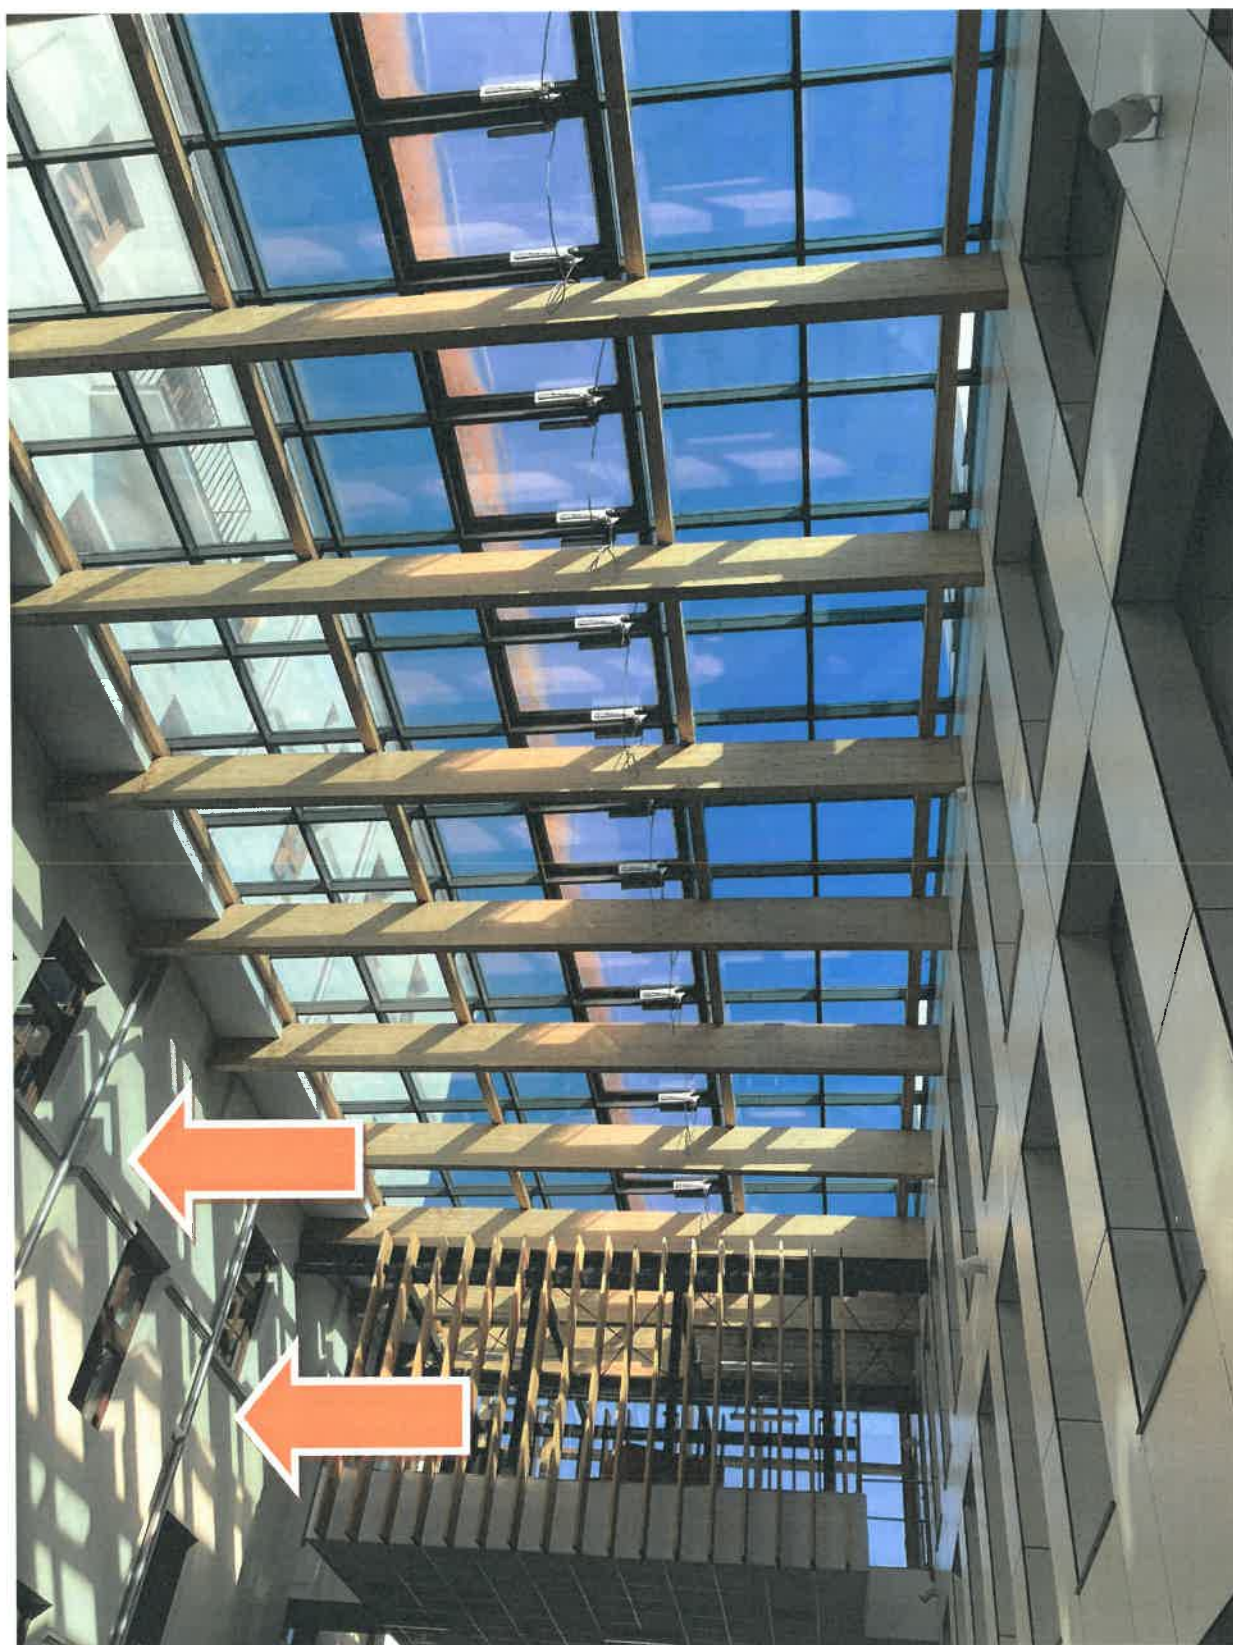
- d) **Zbyt mała średnica** – 75 mm - 80 mm **rur spustowych** – zbyt mała ich przepustowość - do powierzchni dachu nad kondygnacją +5p osie A-B (50%) oraz konstrukcji całego świetlika +3p - Zadaszenia Dziedzińca z jakiego odprowadzają wyżej wymienione rury wodę opadową. **Skutki** przecieków szczególnie widoczne przy nagłych jak również intensywnych opadach (fot. 17 ÷ 21).

Fot. 21. Widok świetlika od wewnątrz – strzałki pokazują rury spustowe

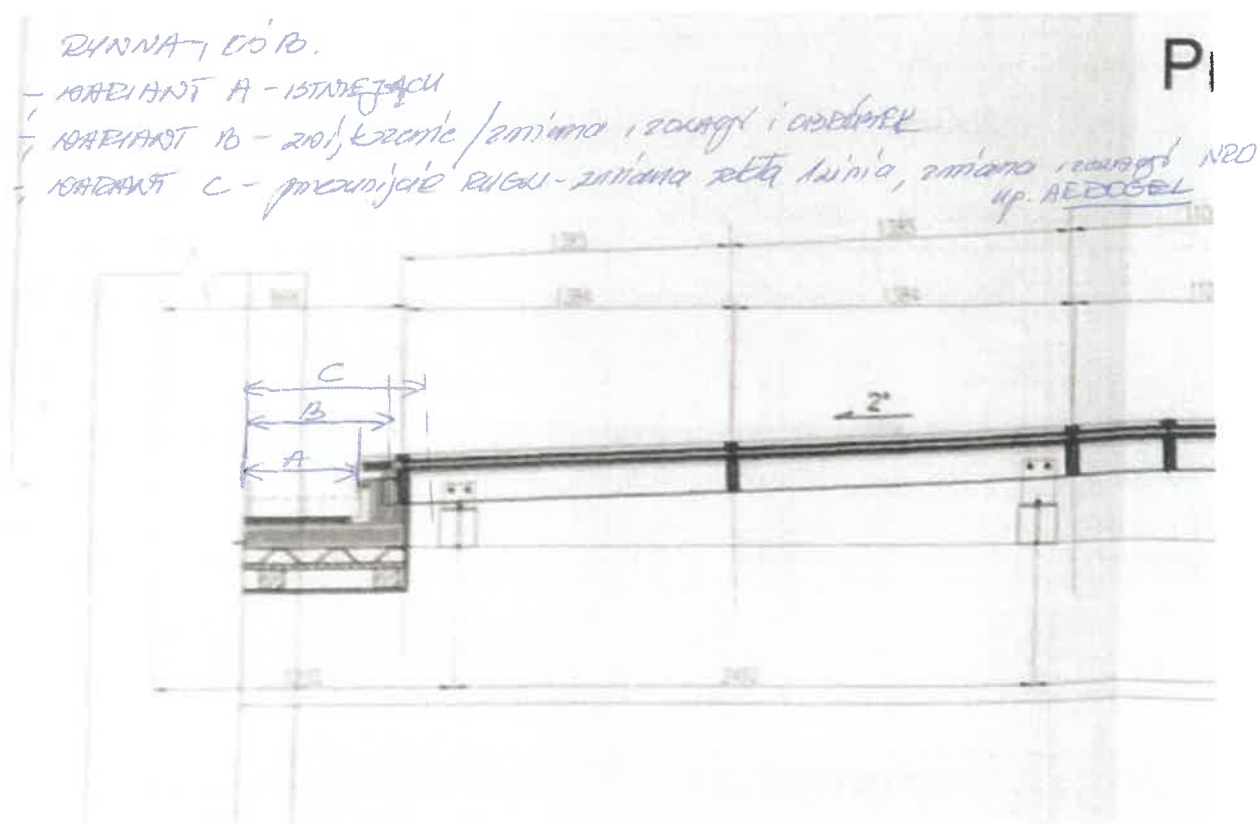
Rys. CK-WY-AA-01. DETAL – przekrój przez rynnę w osi B

Wariant B – z uwagi na minimalizację kosztów – **NIE zalecane** -> zmiana geometrii rynny – zwiększenie jej objętości poprzez zmianę obróbek oraz materiałów izolacyjnych zachowujących te same parametry termiczne / ppoż. przy zmianie ich grubości np. Aerogel, przebudowa podstawy rynny.

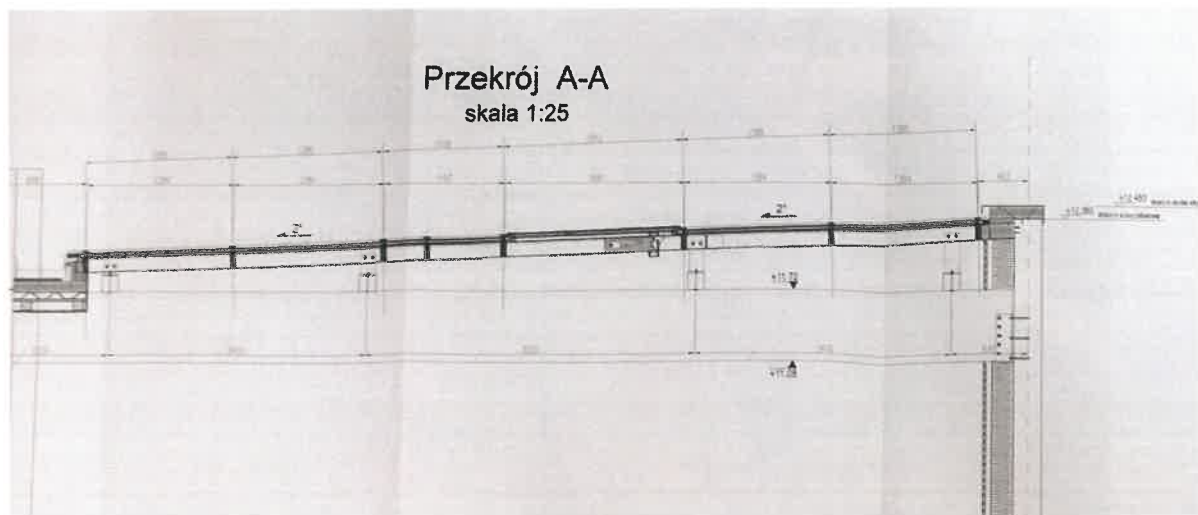
Rys. CK-WY-AA-01 DETAL – przekrój A-A

5.2.1. Przyczyna przecieku - niewłaściwy dobór rozwiązań konstrukcji świetlika do rzeczywistego spadku dachu

Listwy dociskowe rygli/płatwi blokują spływ wody – powodują zaleganie wody opadowej jak i zanieczyszczeń w konsekwencji ich przenikanie do środka obiektu.

Wartość spadku – projekt 7% - Wartość spadku wg Dok. Powykonawcza 2° - czyli 3,49 %, co oznacza iż wykonany spadek konstrukcji jest o połowę mniejszy względem pierwotnie zakładanego.
